EQUIPEMENT ÉLECTRIQUE

50 : essuie-vitre avant - niveau 1
MOYENNE MOYENNE ET CONDUITE A GAUCHE DEPUIS OPR 09276

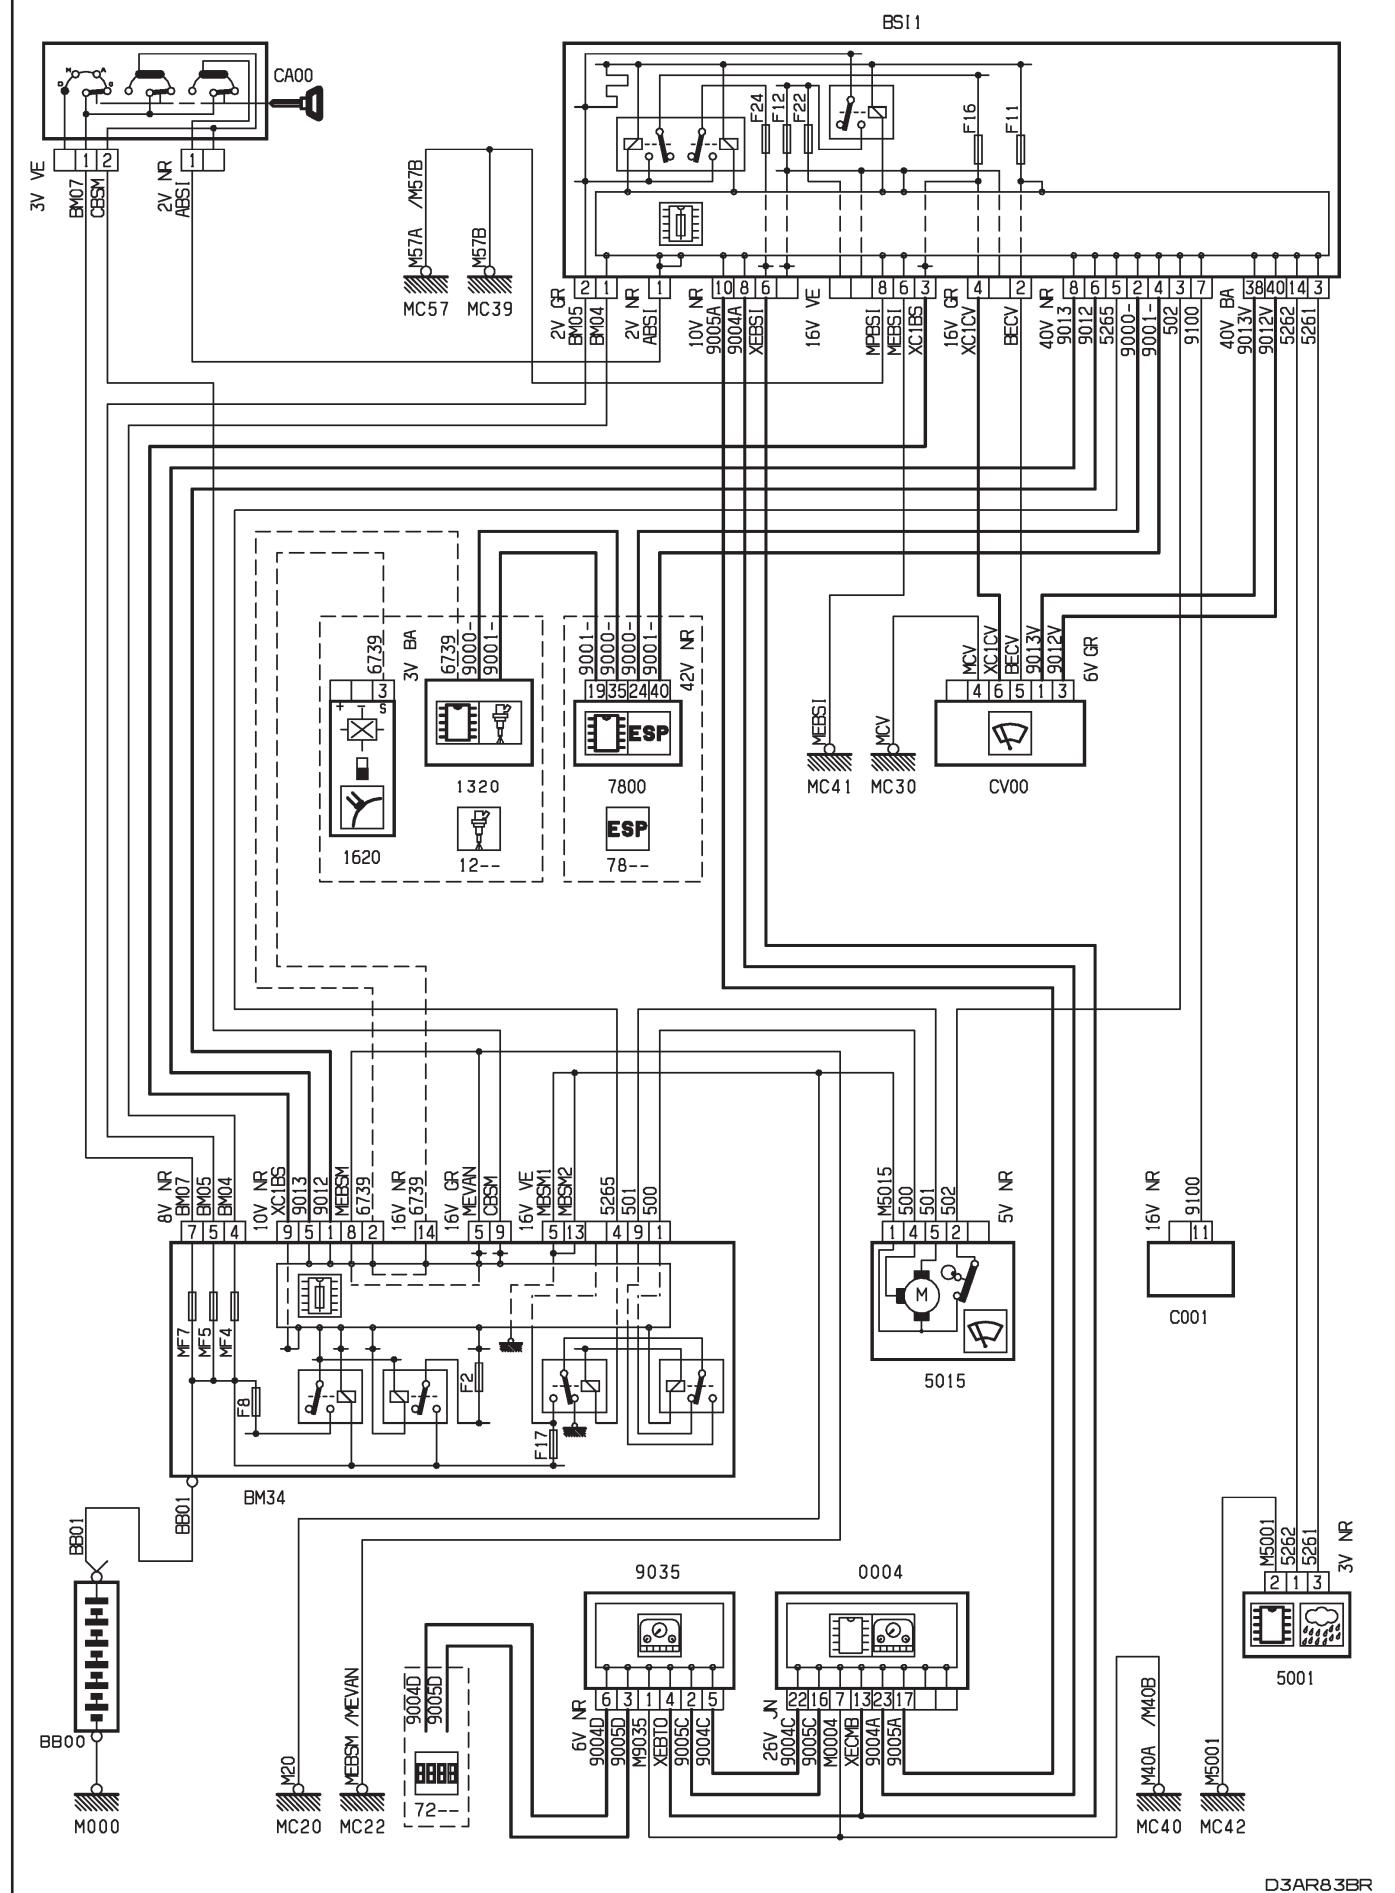
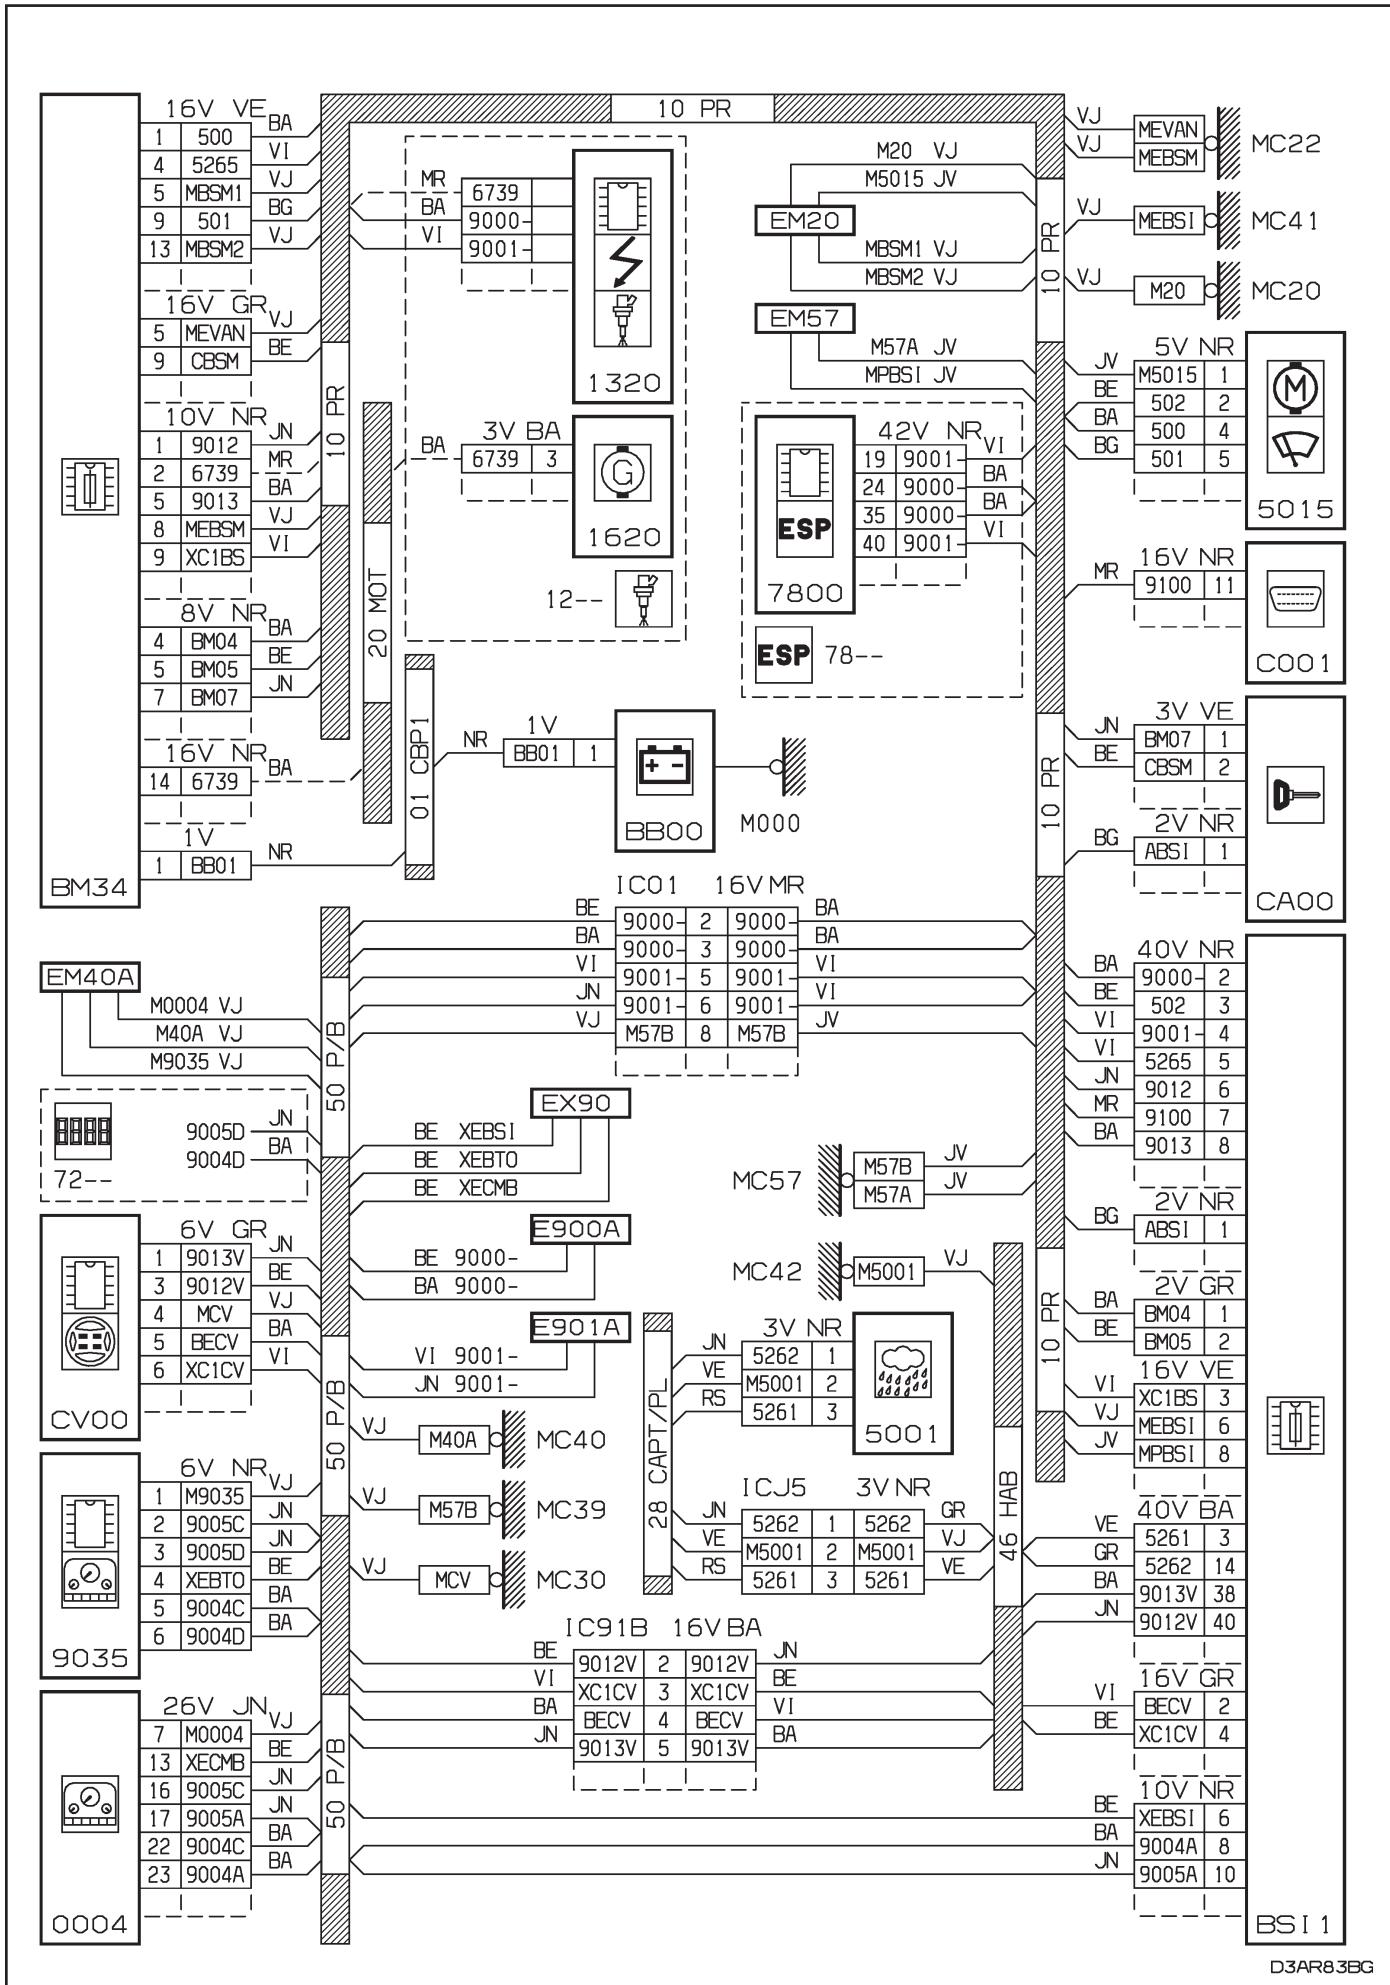
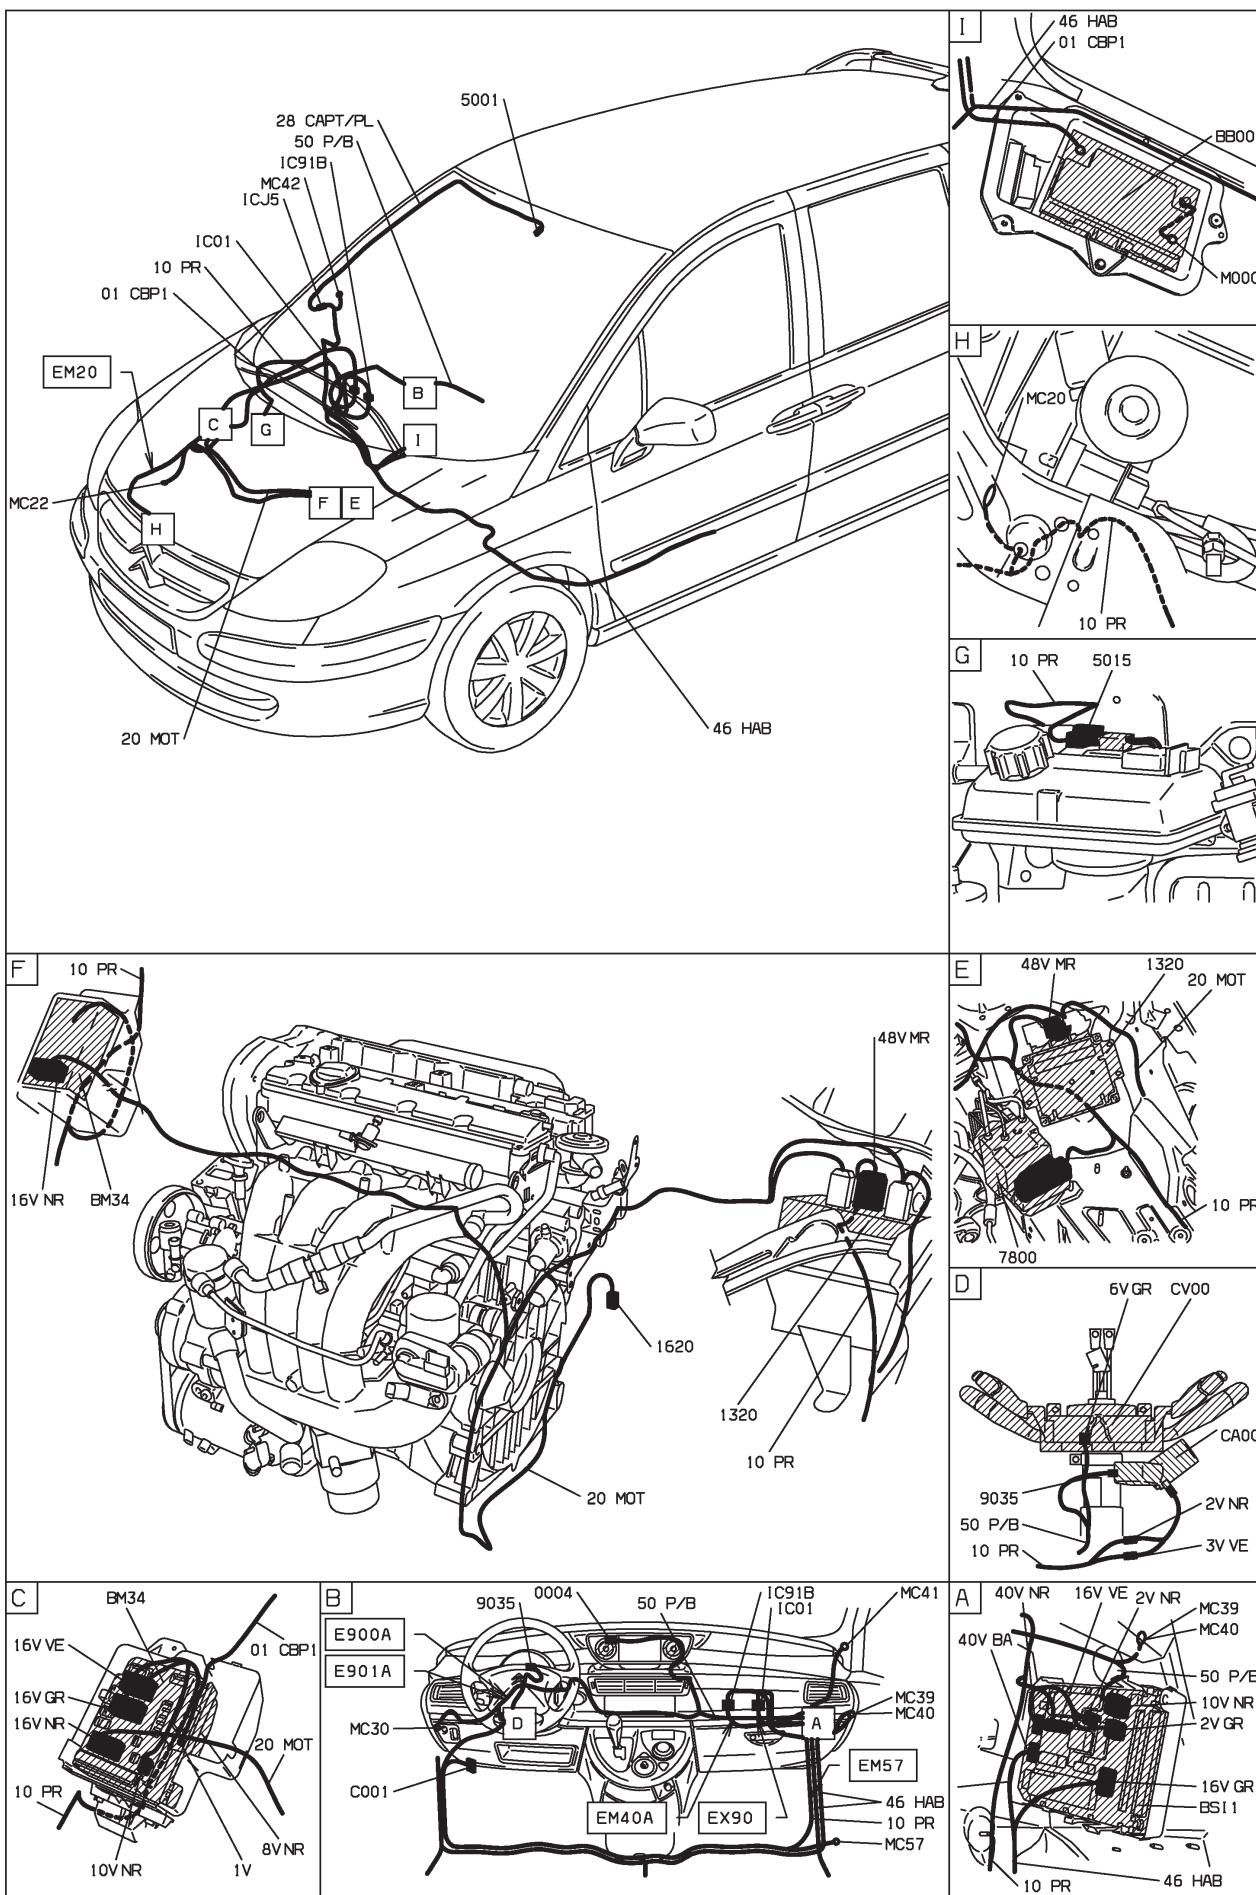
D3AR83A1

50 : essuie-vitre avant - niveaux 2-3

HAUTE MOYENNE ET CONDUITE A GAUCHE DEPUIS OPR 09276 OU SUPERIEURE MOYENNE ET CONDUITE A GAUCHE DEPUIS OPR 09276

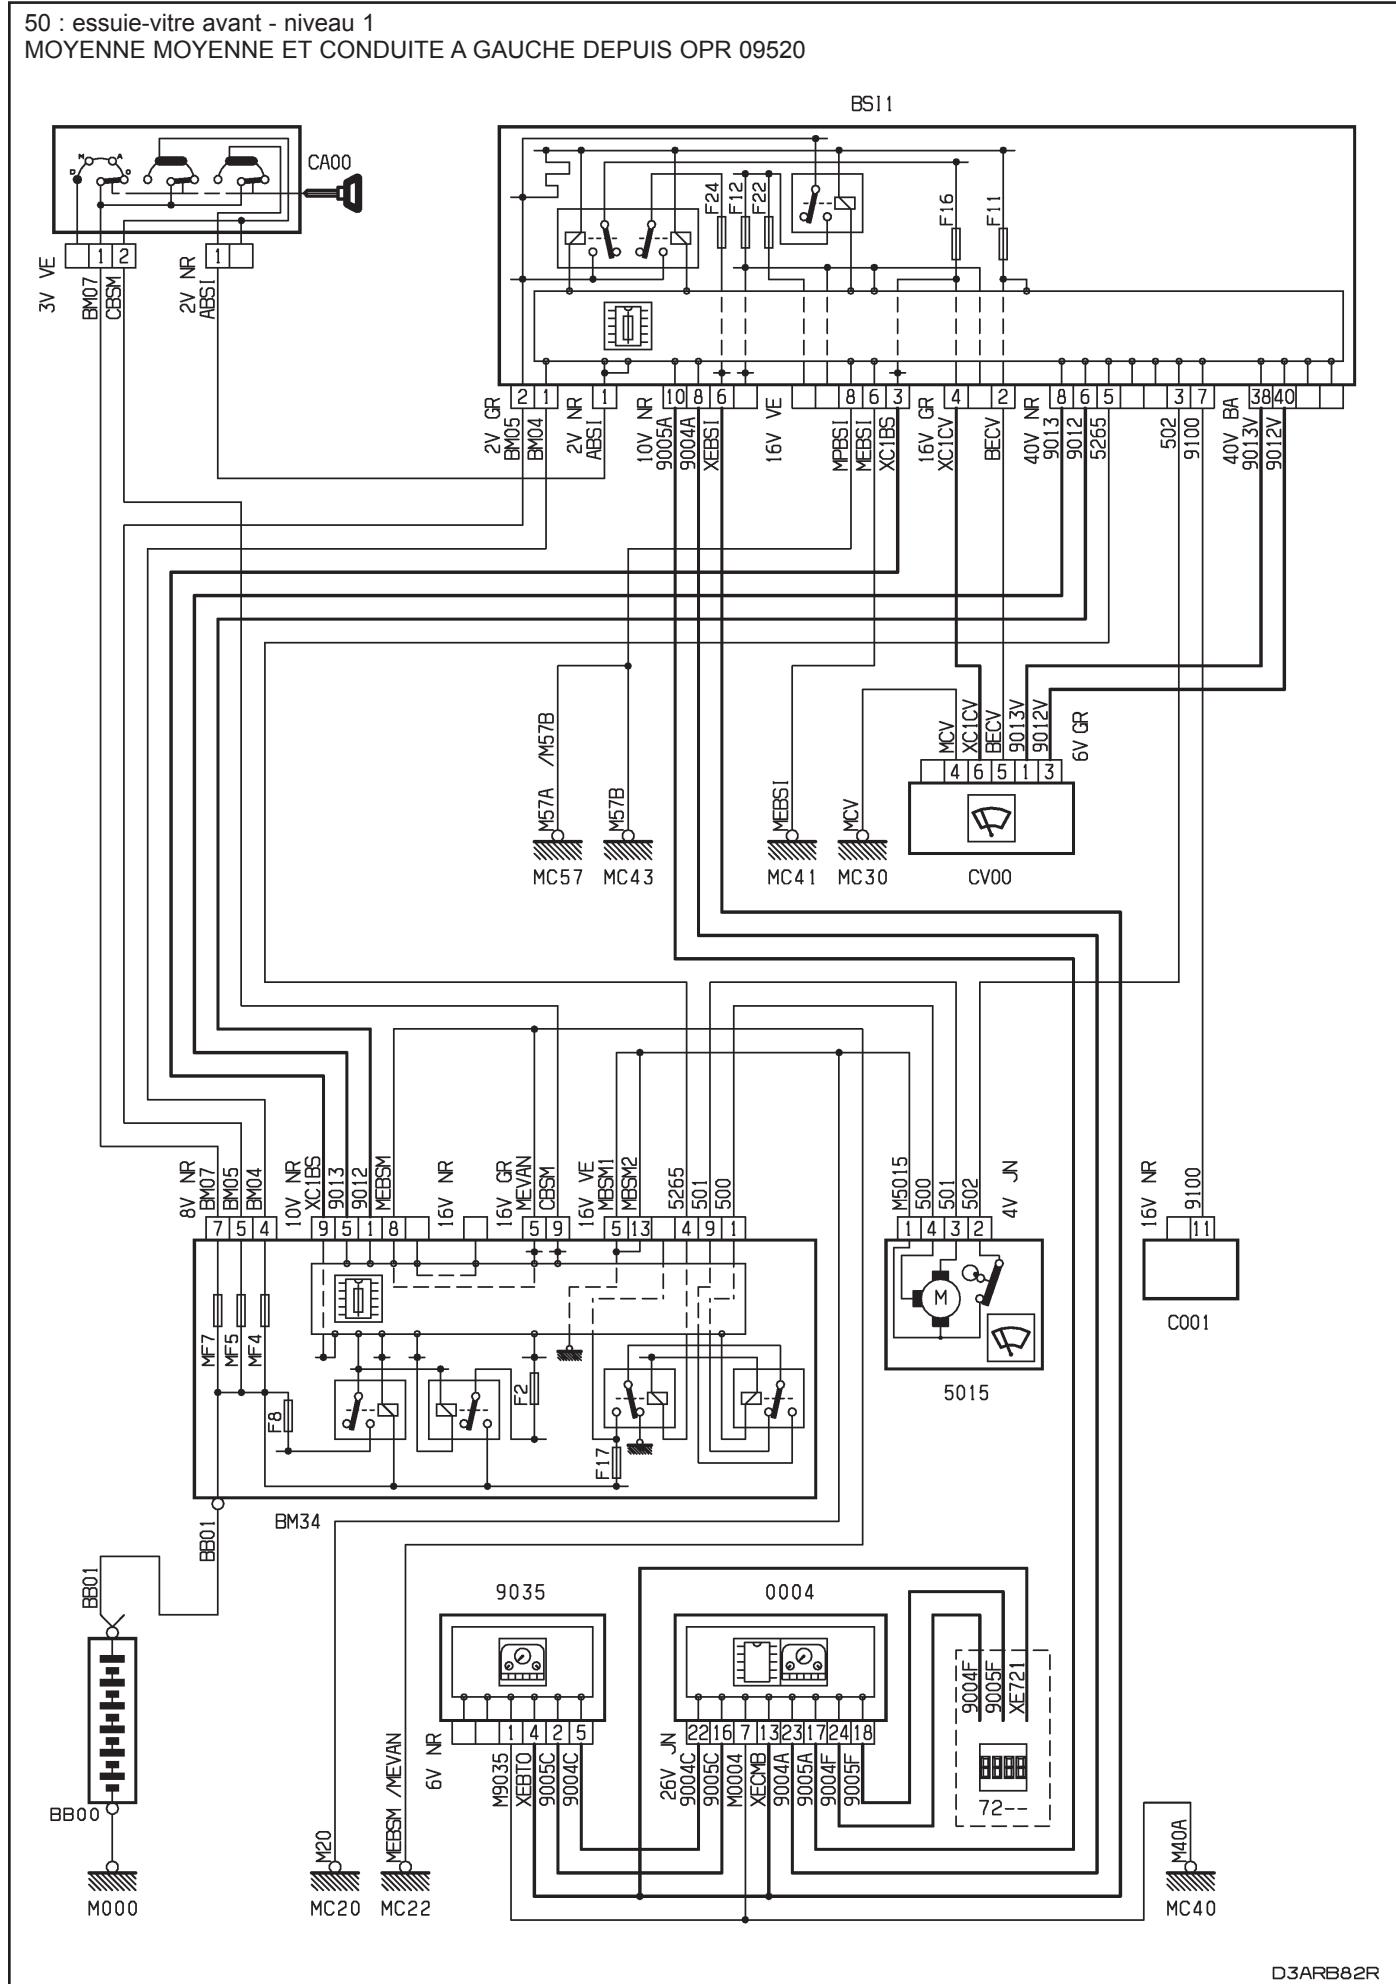
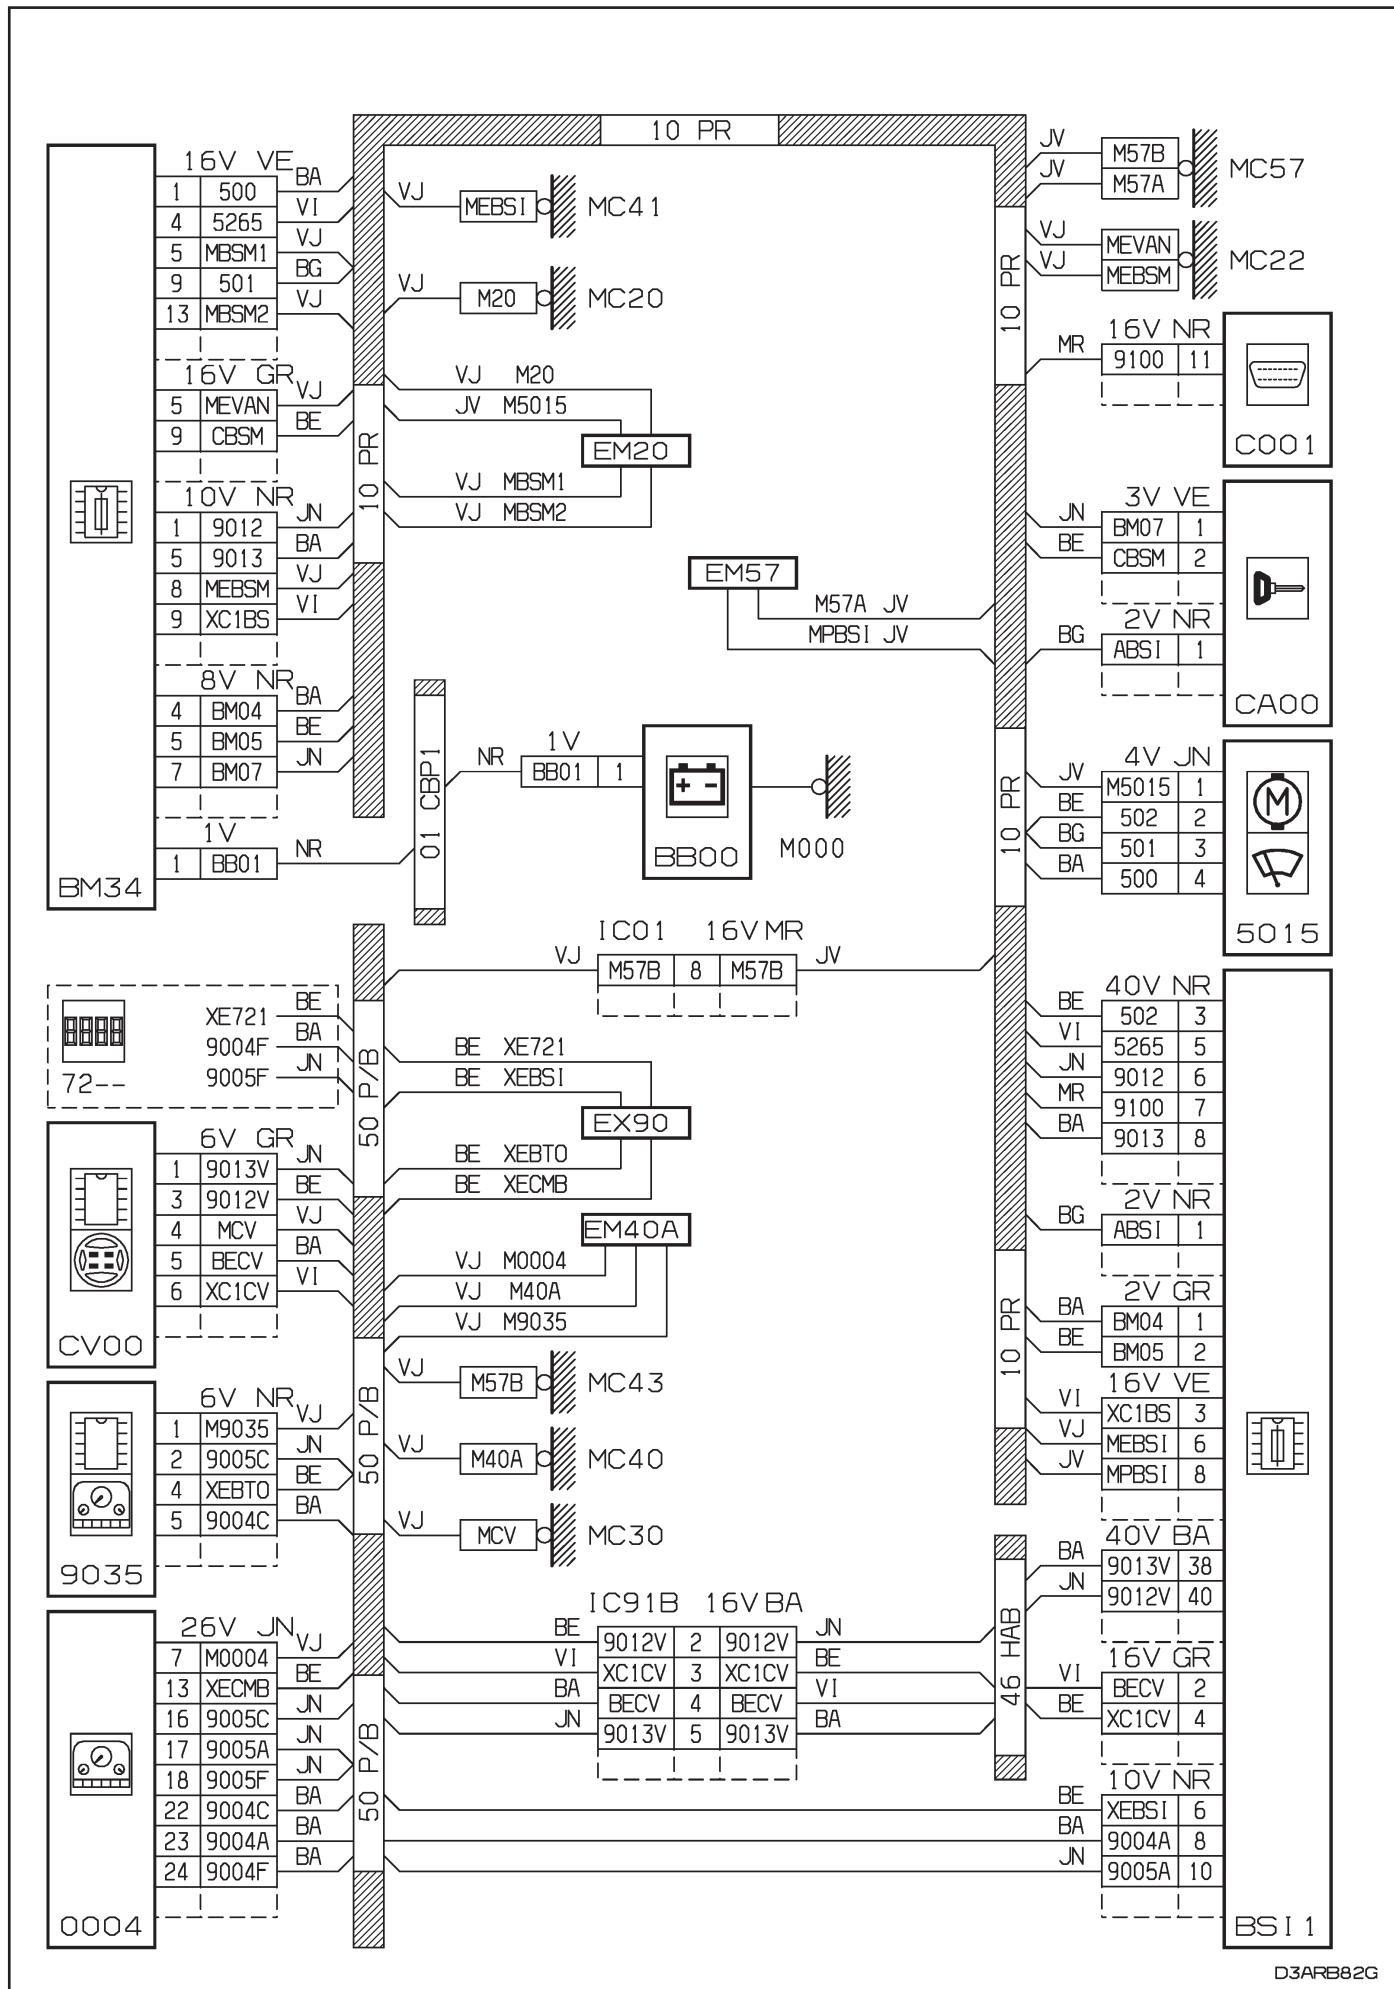
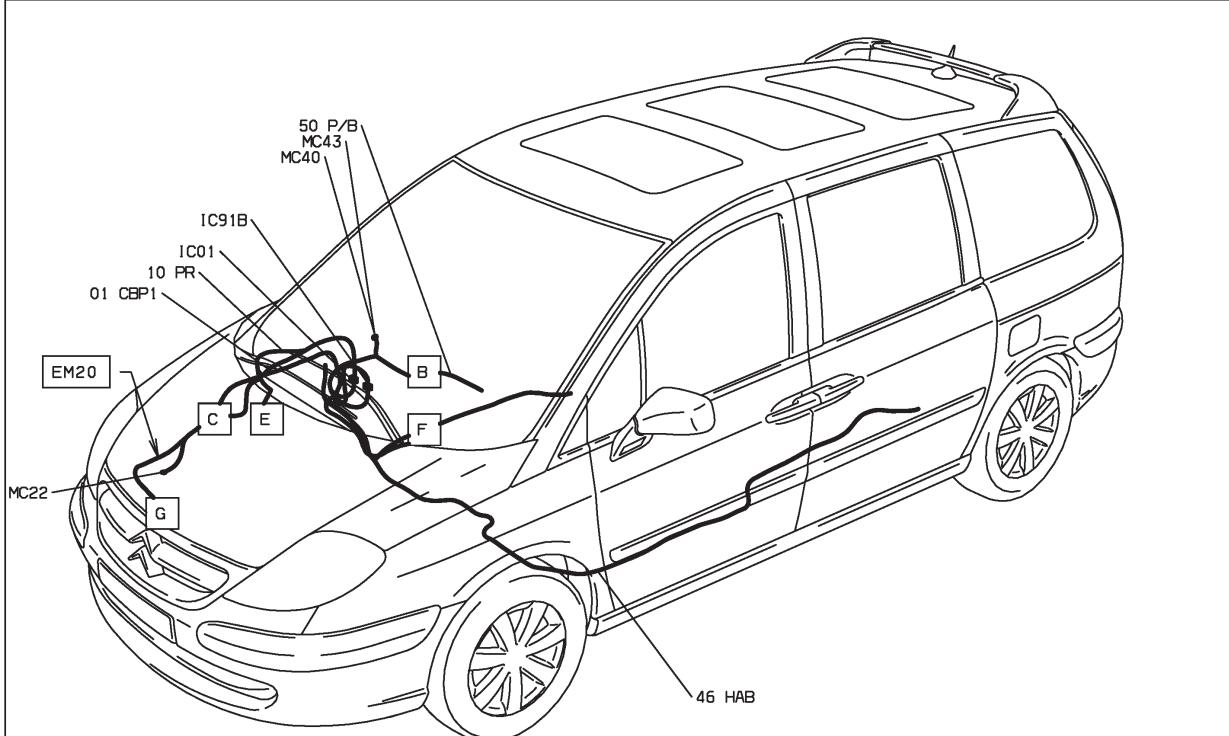
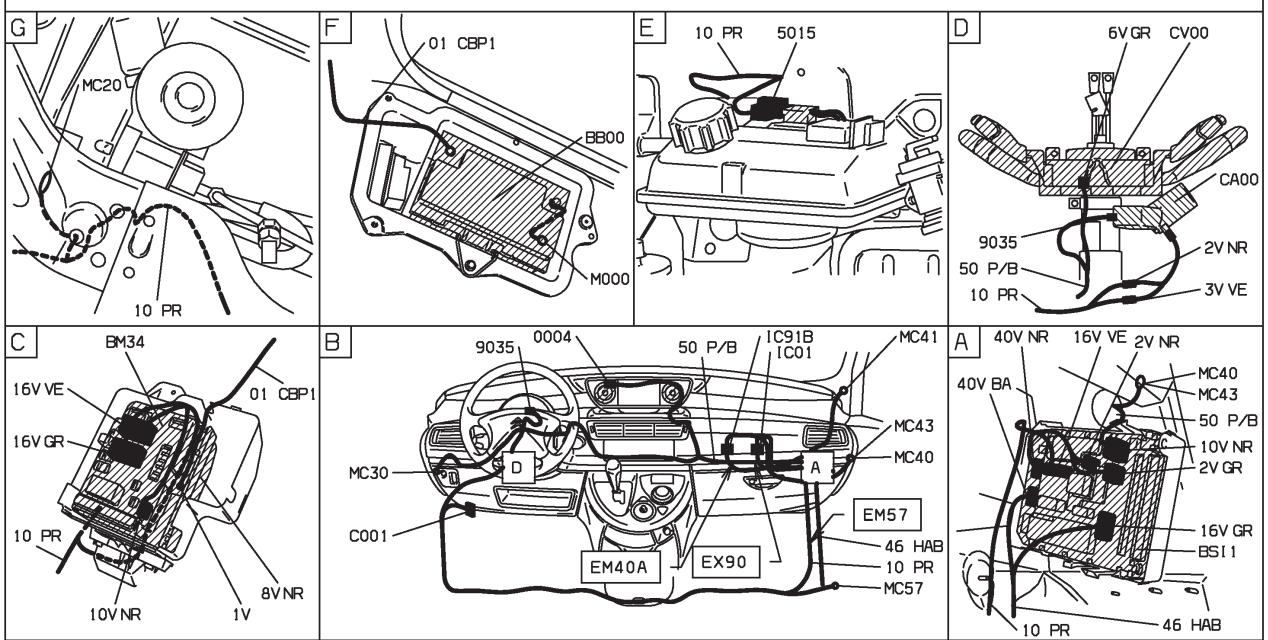
50 : essuie-vitre avant - niveau 1
MOYENNE MOYENNE ET CONDUITE A GAUCHE DEPUIS OPR 09520

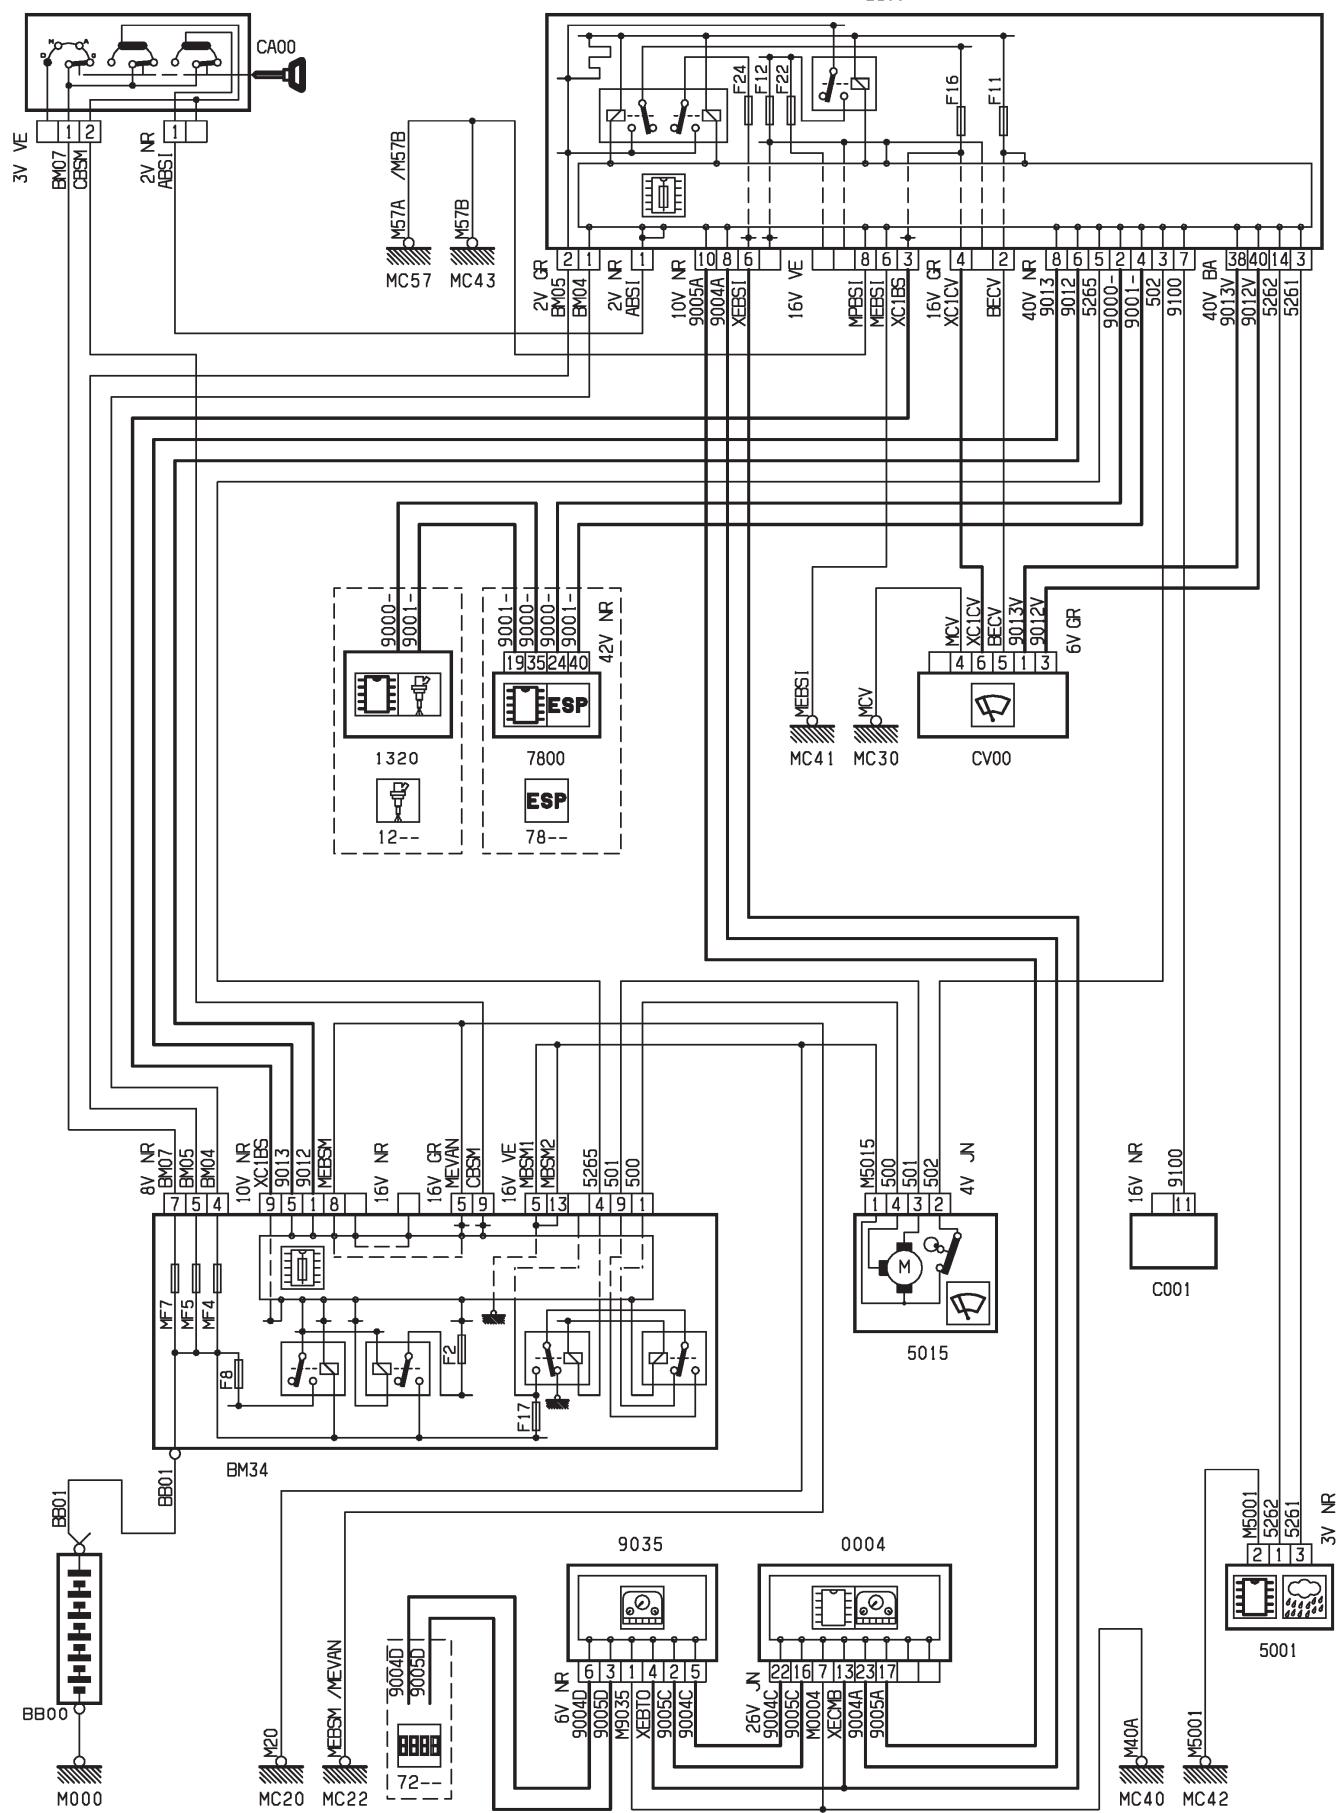
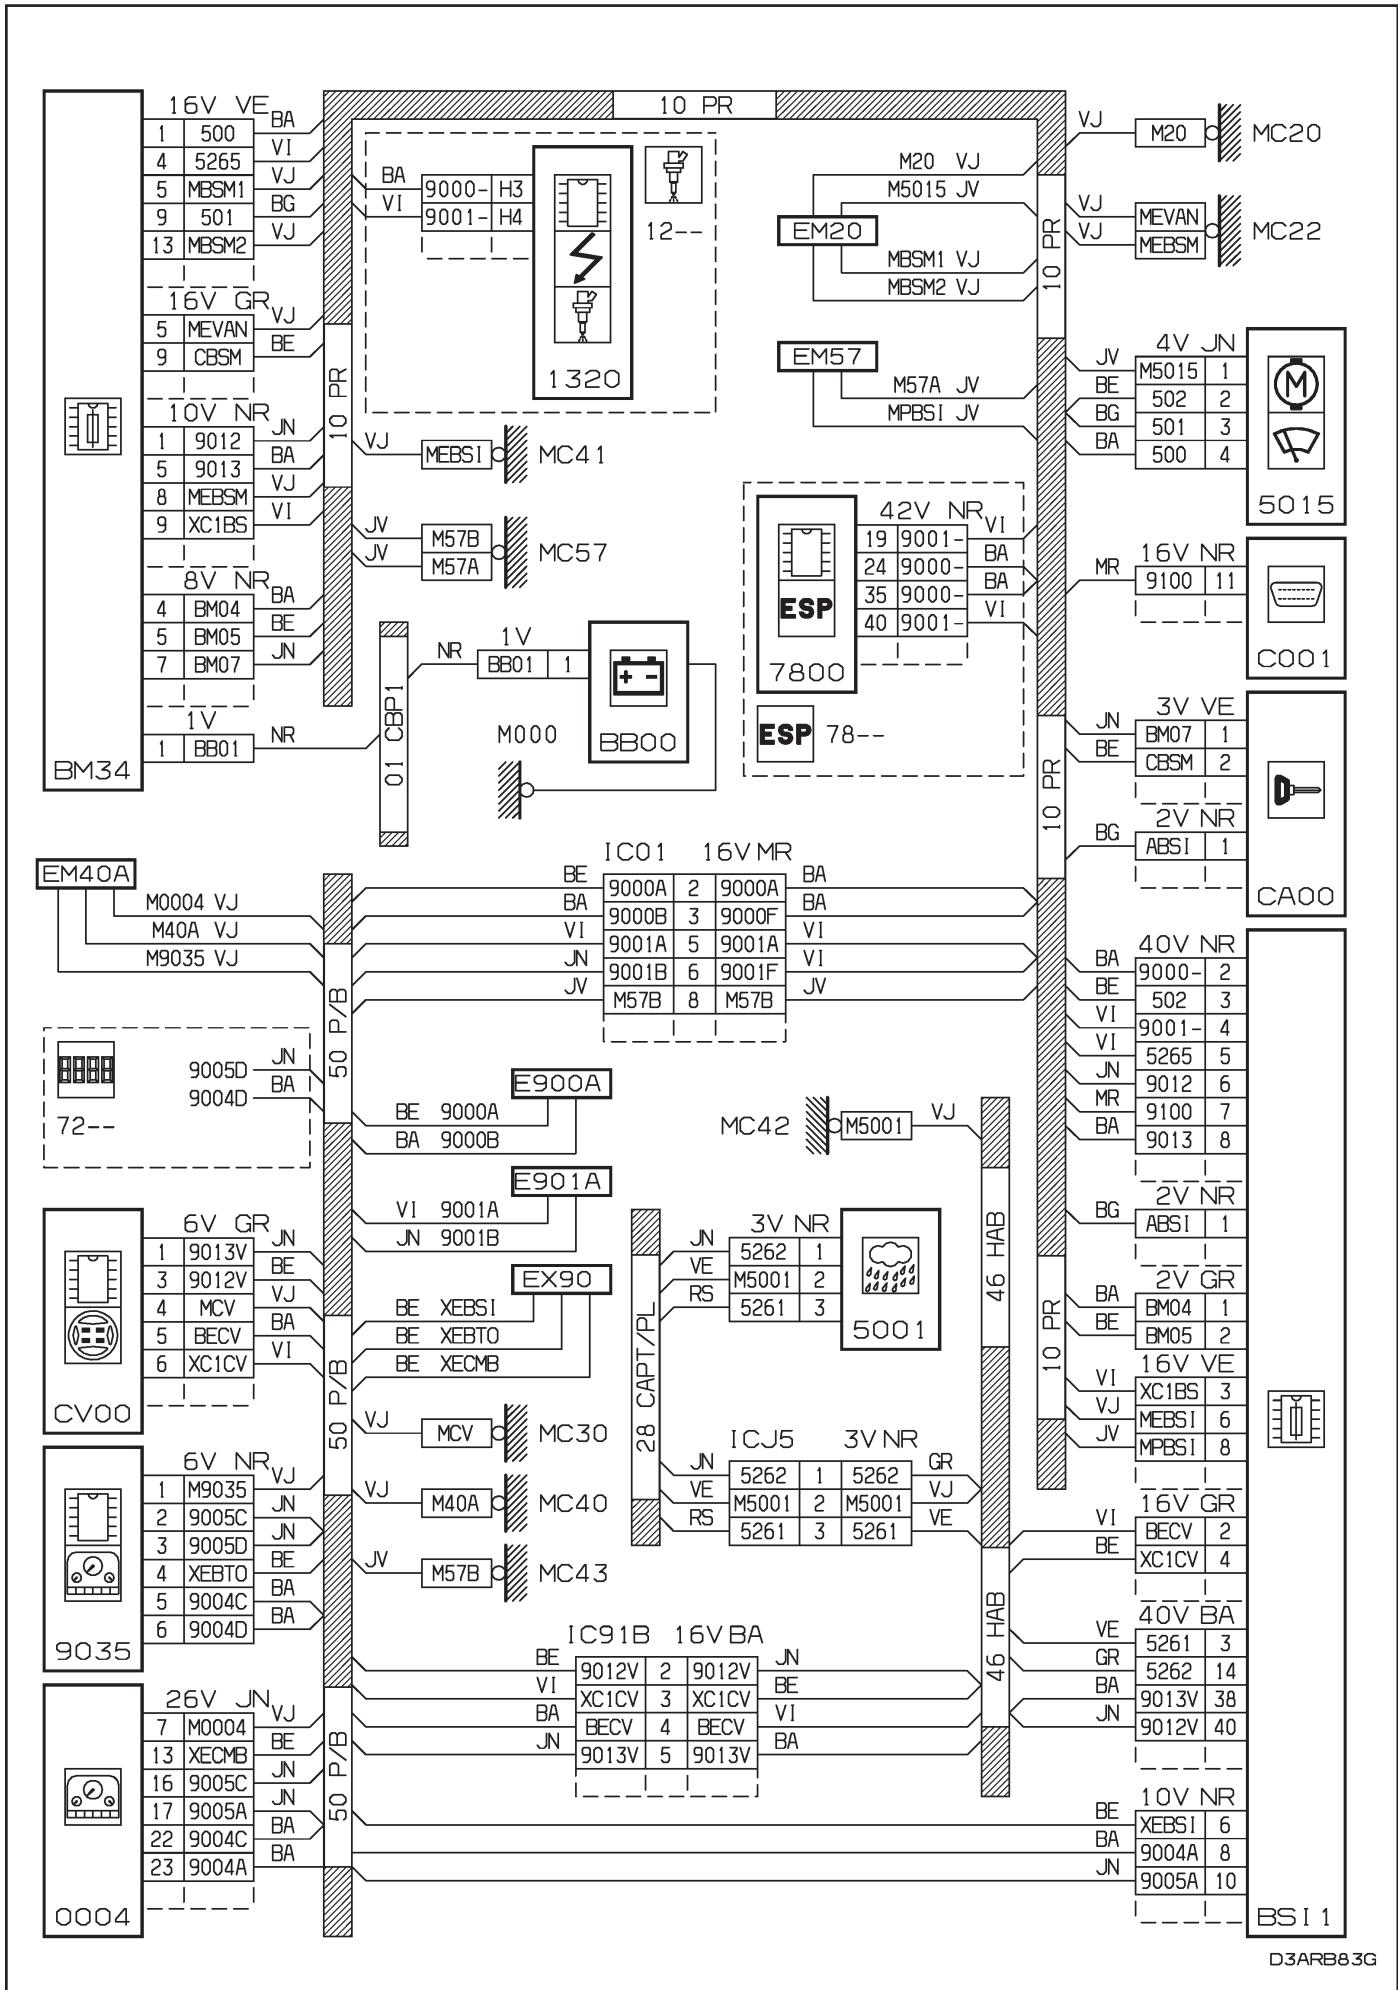
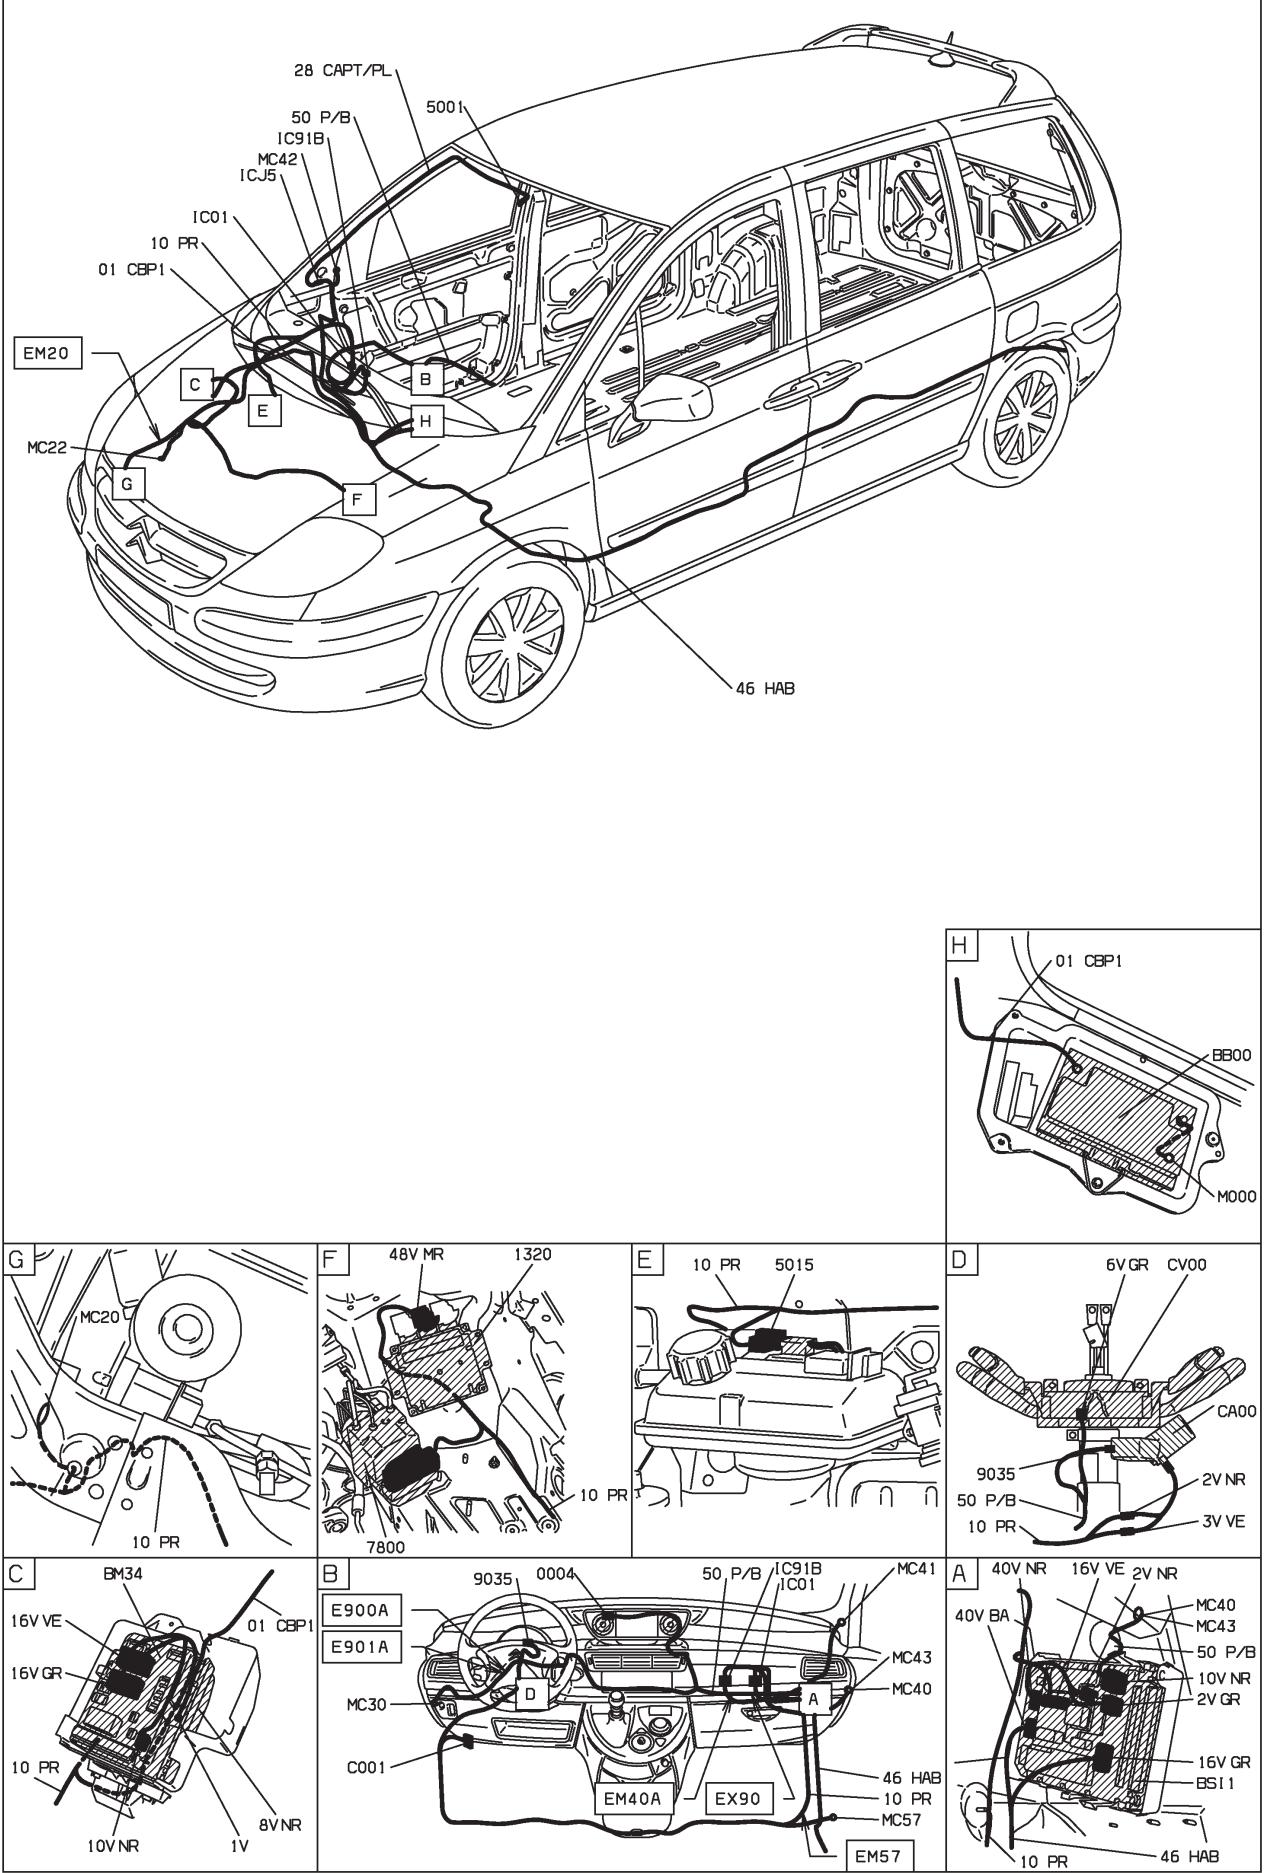
D3ARB821

50 : essuie-vitre avant - niveaux 2-3

HAUTE MOYENNE ET CONDUITE A GAUCHE DEPUIS OPR 09520 OU
SUPERIEURE MOYENNE ET CONDUITE A GAUCHE DEPUIS OPR 09520
