EQUIPEMENT ÉLECTRIQUE

50 : essuie-vitre avant - niveau 1
MOYENNE MOYENNE ET CONDUITE A GAUCHE DEPUIS OPR 09276

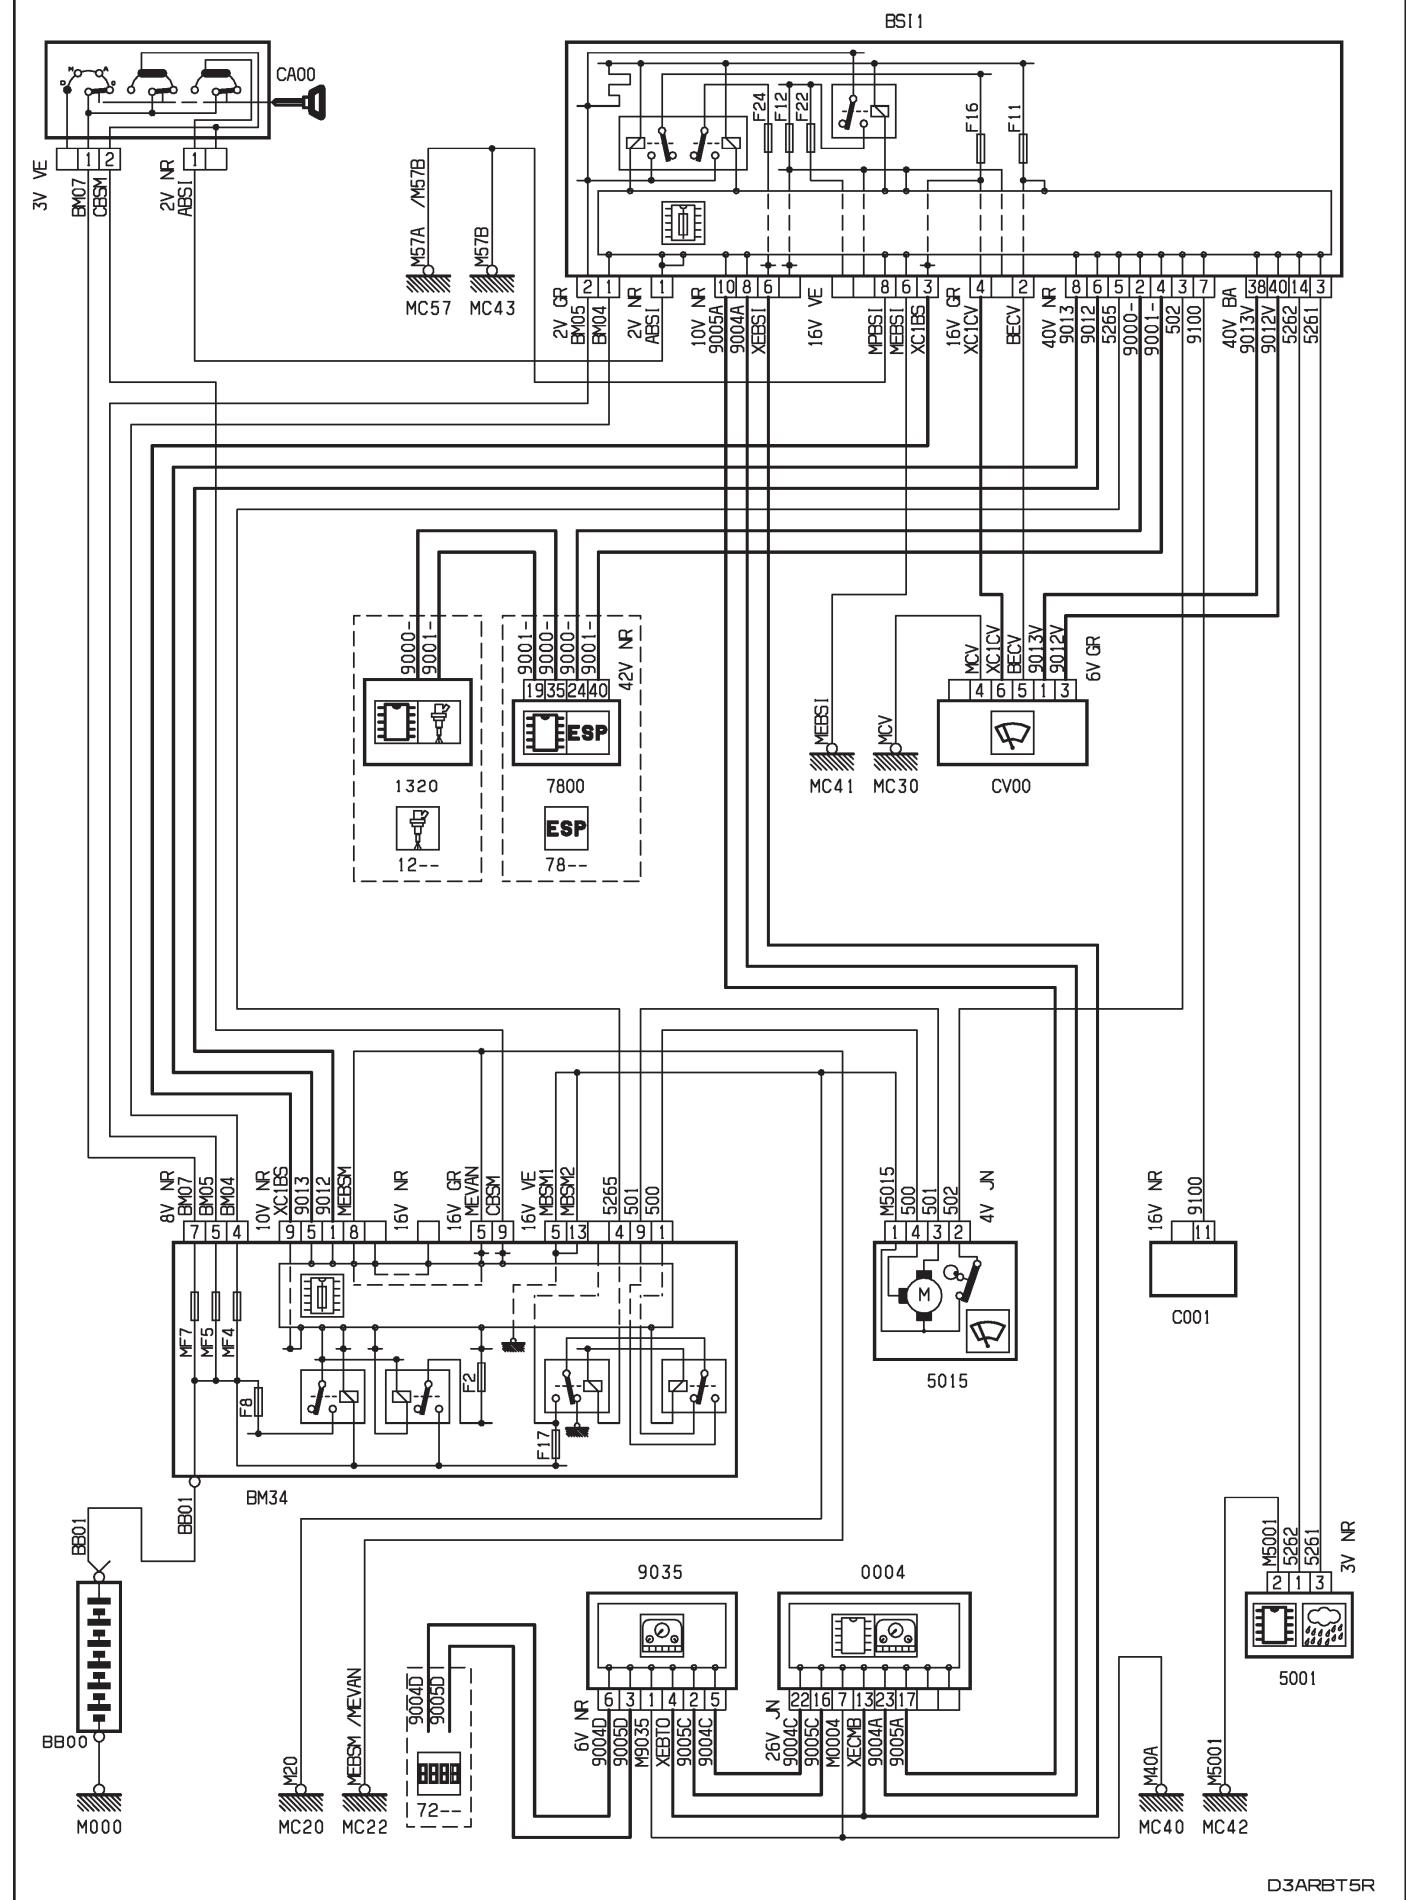
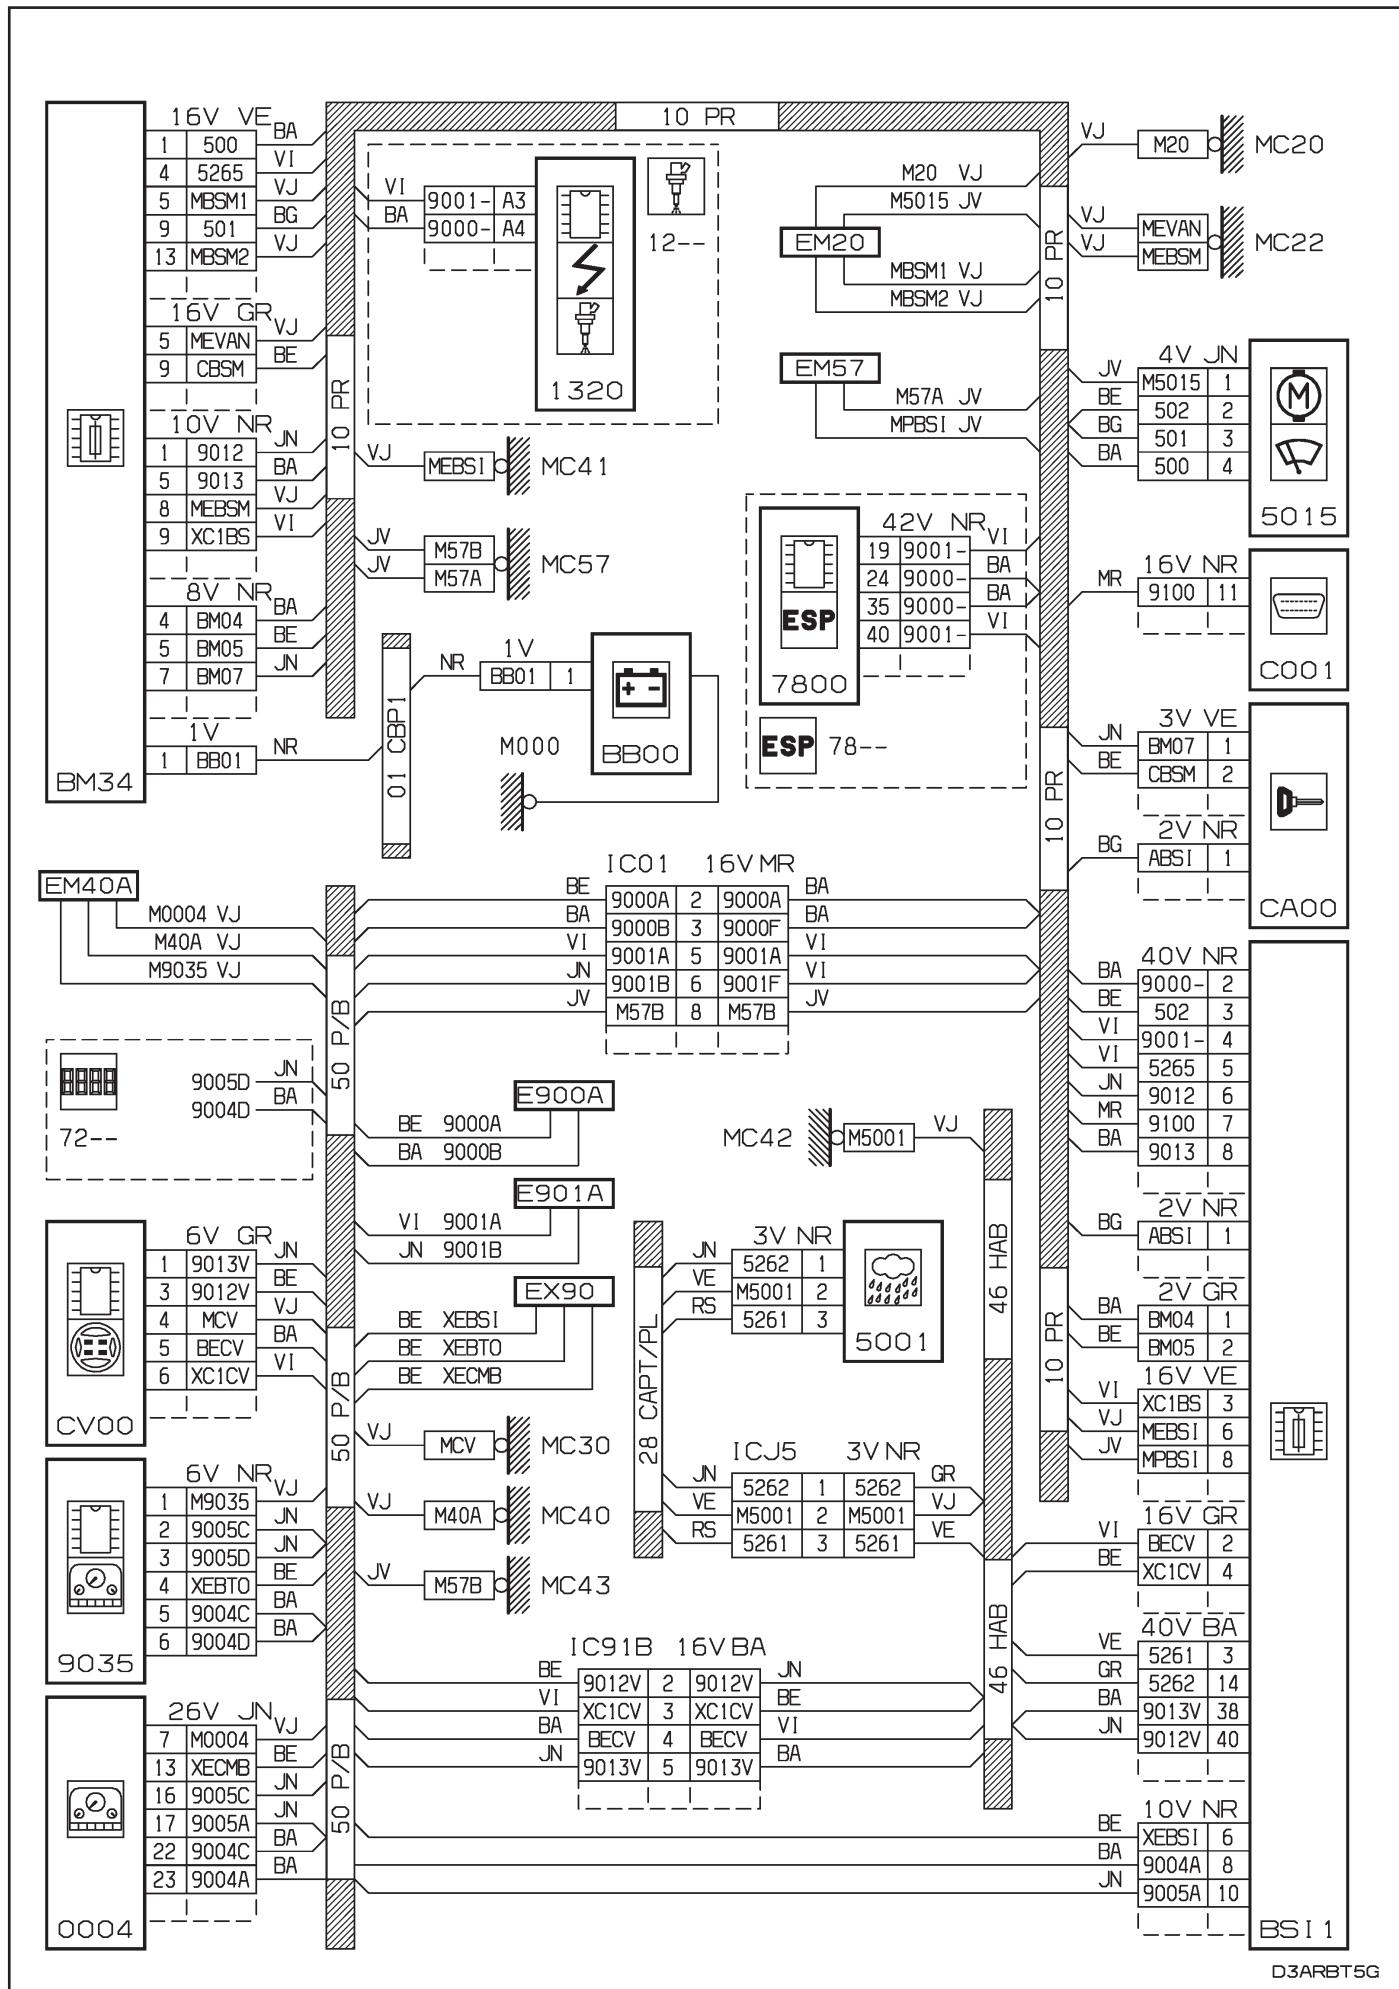
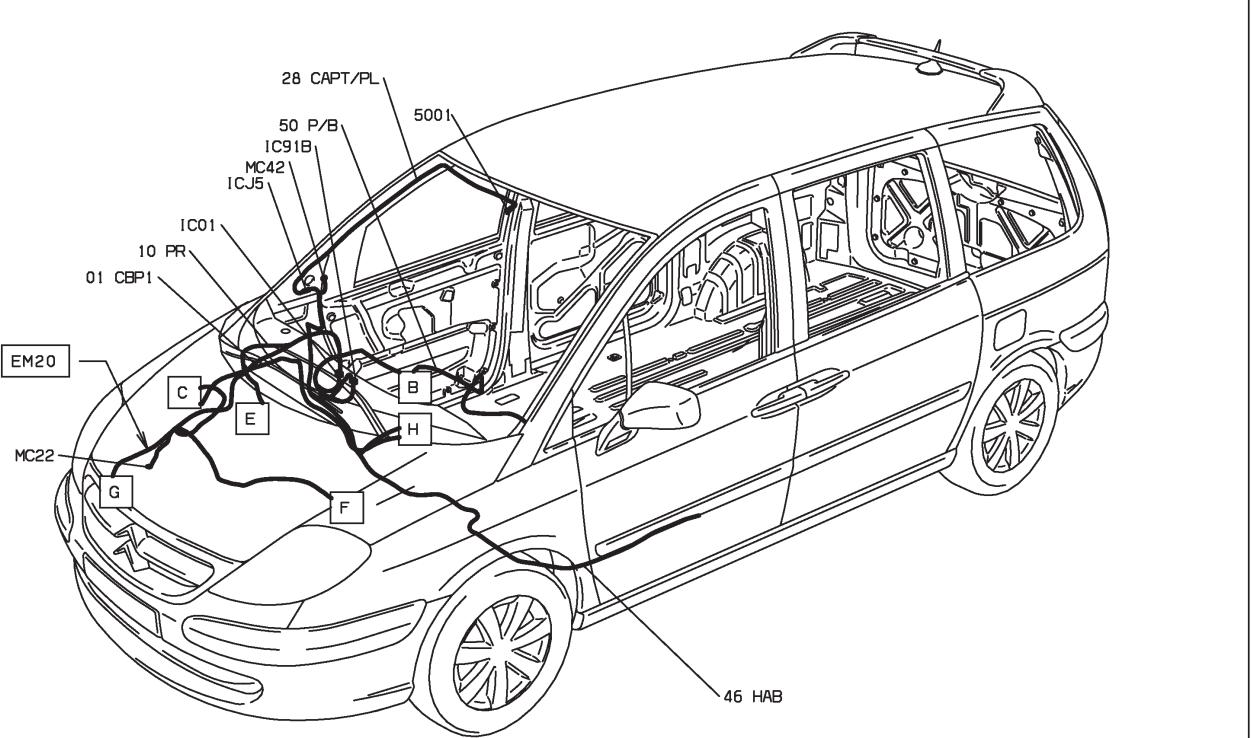
D3ARB831

50 : essuie-vitre avant - niveaux 2-3

HAUTE MOYENNE ET CONDUITE A GAUCHE DEPUIS OPR 09730 OU
SUPERIEURE MOYENNE ET CONDUITE A GAUCHE DEPUIS OPR 09730

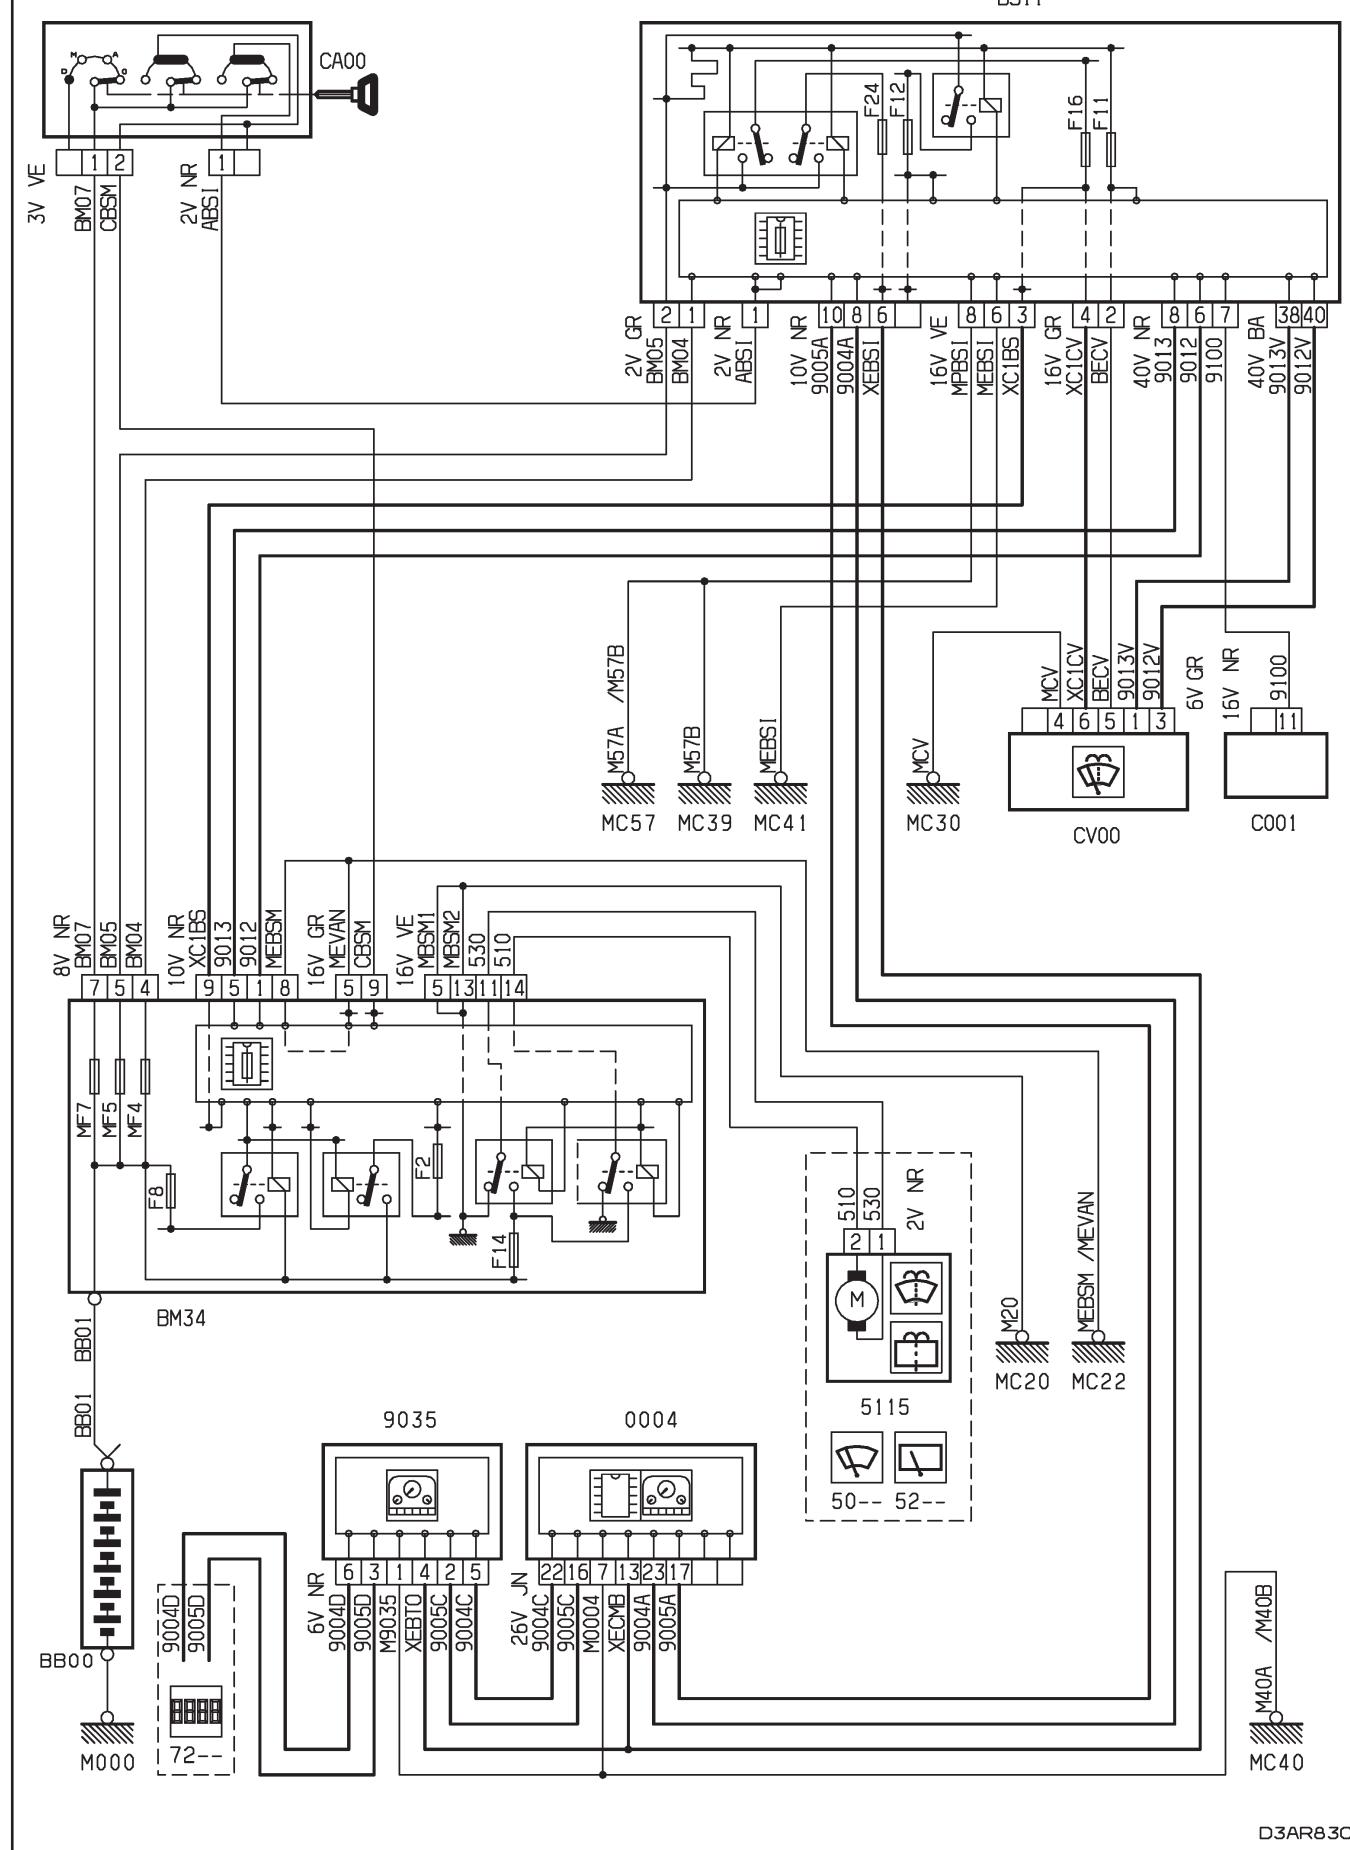
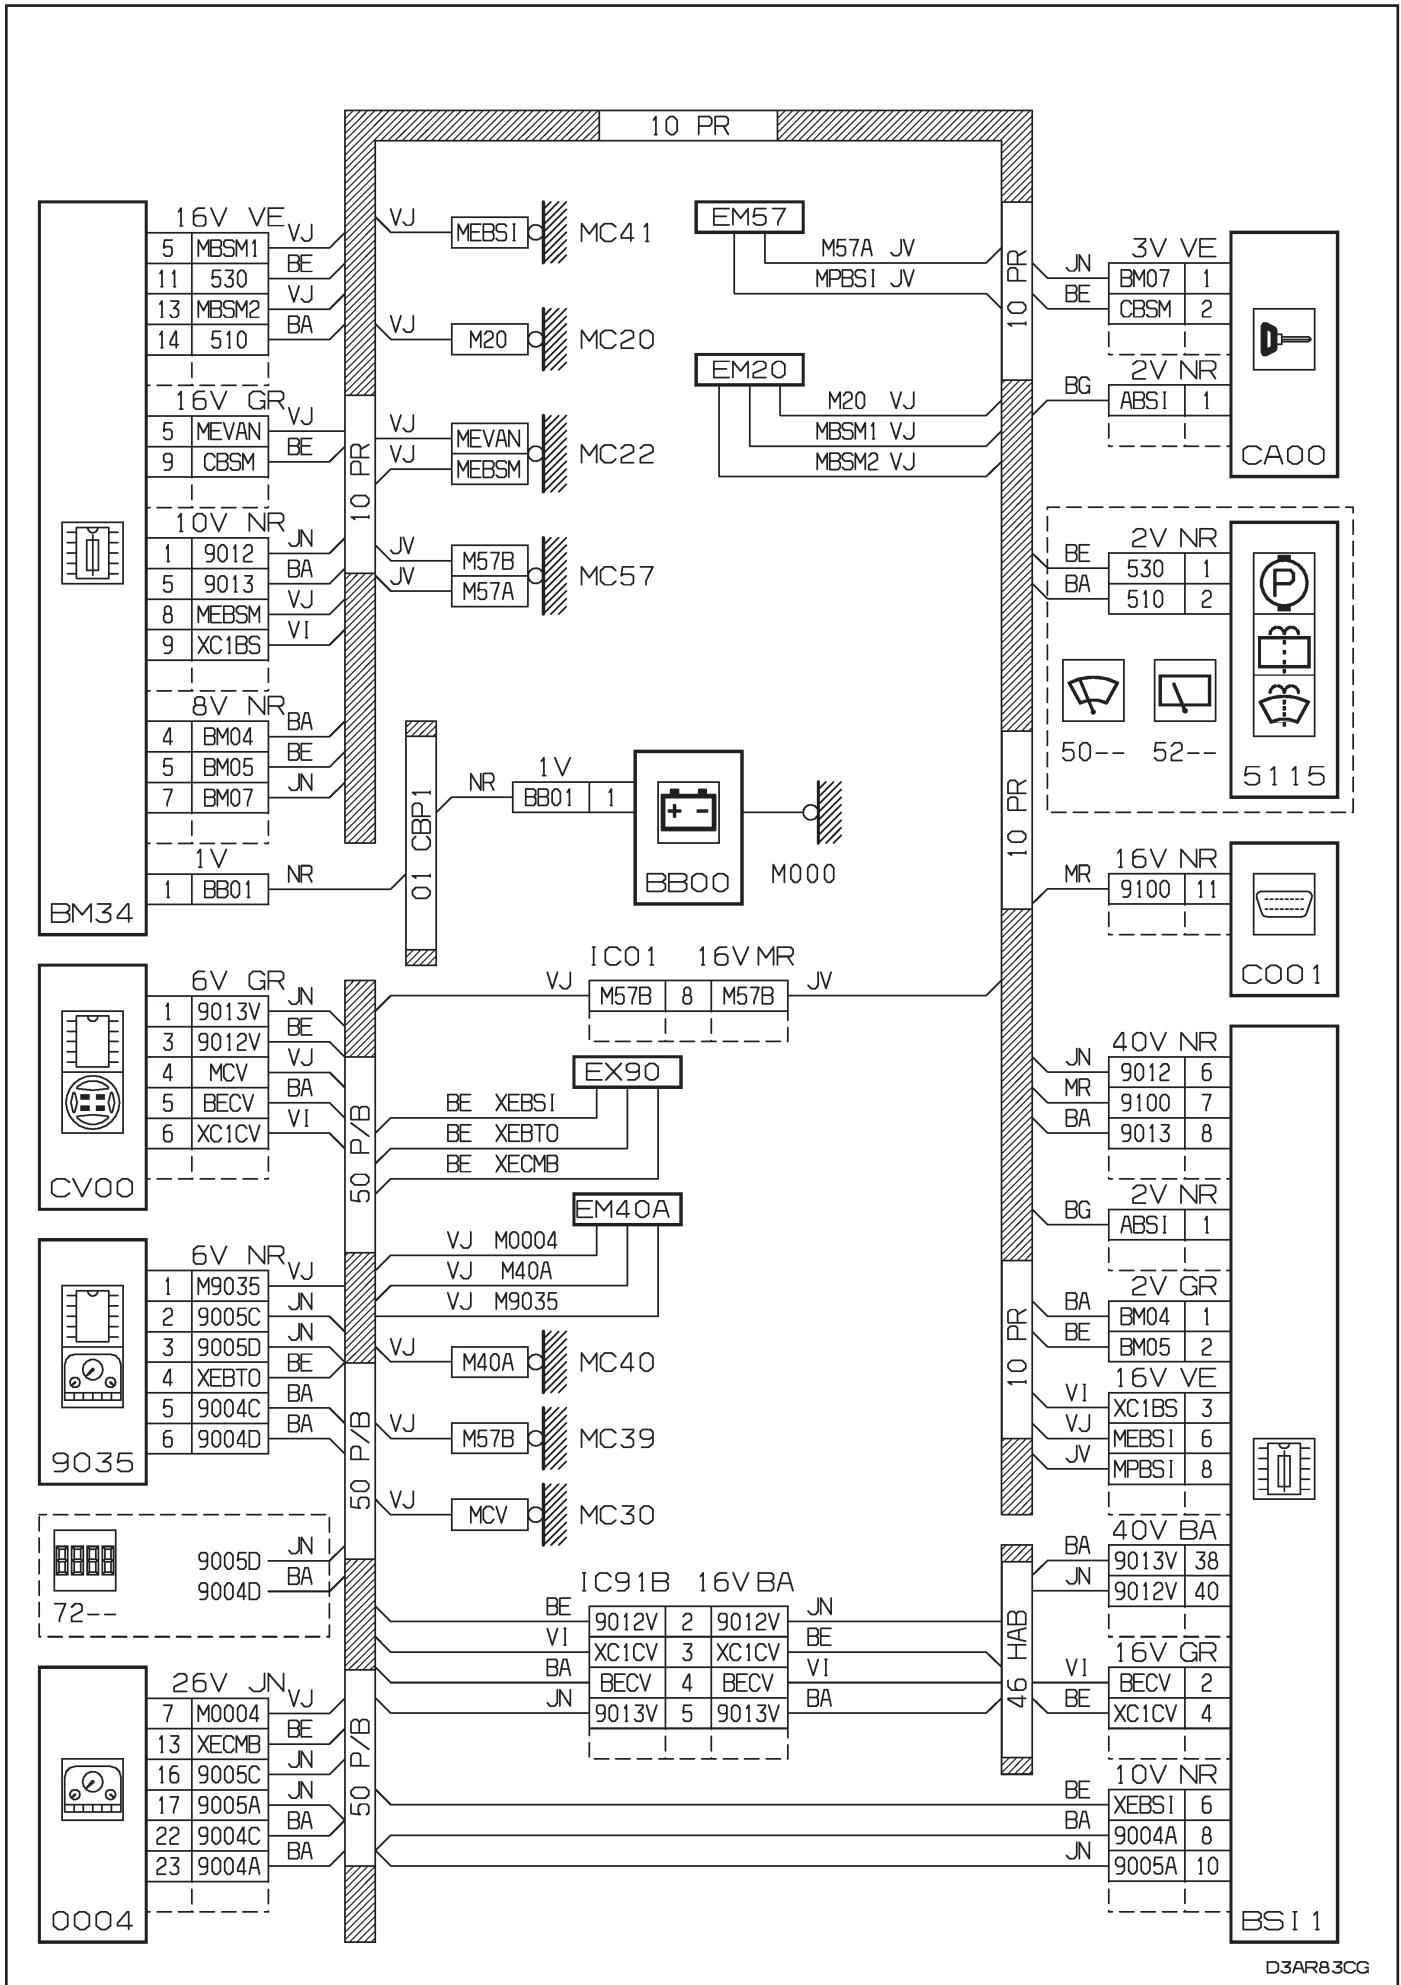
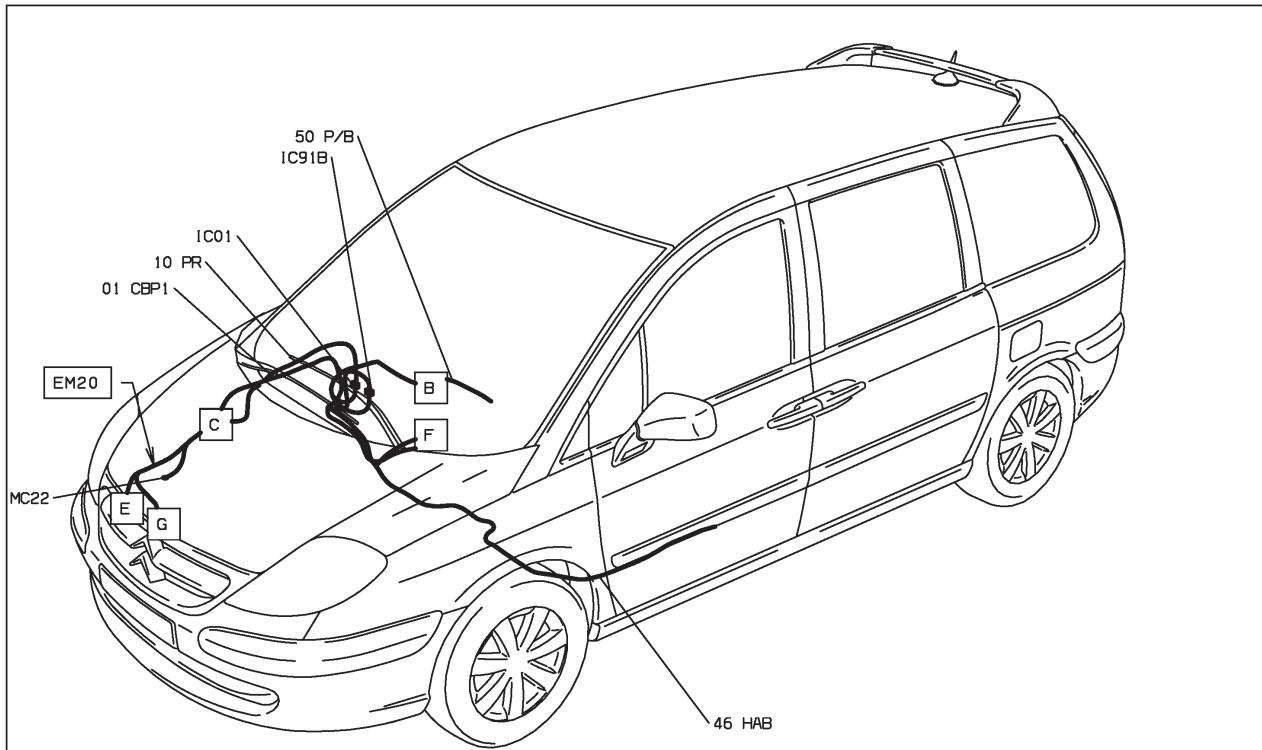
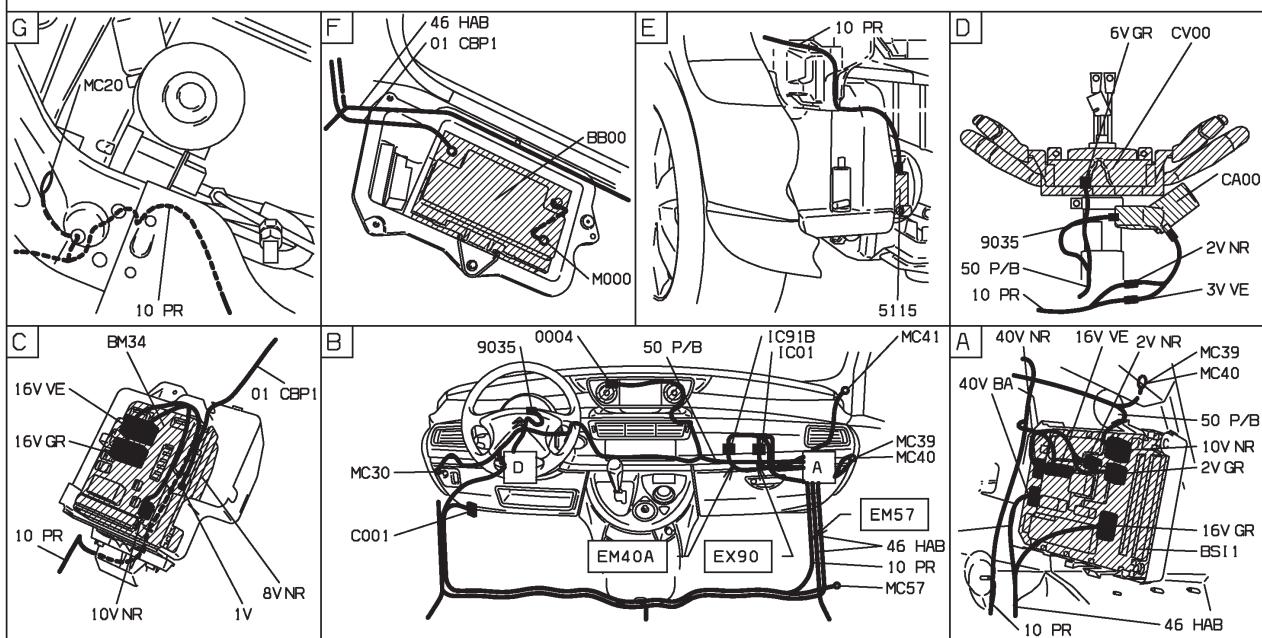
D3ARBT51

51 : pompe lave-vitre avant/arrière
CONDUITE A GAUCHE DEPUIS OPR 09276

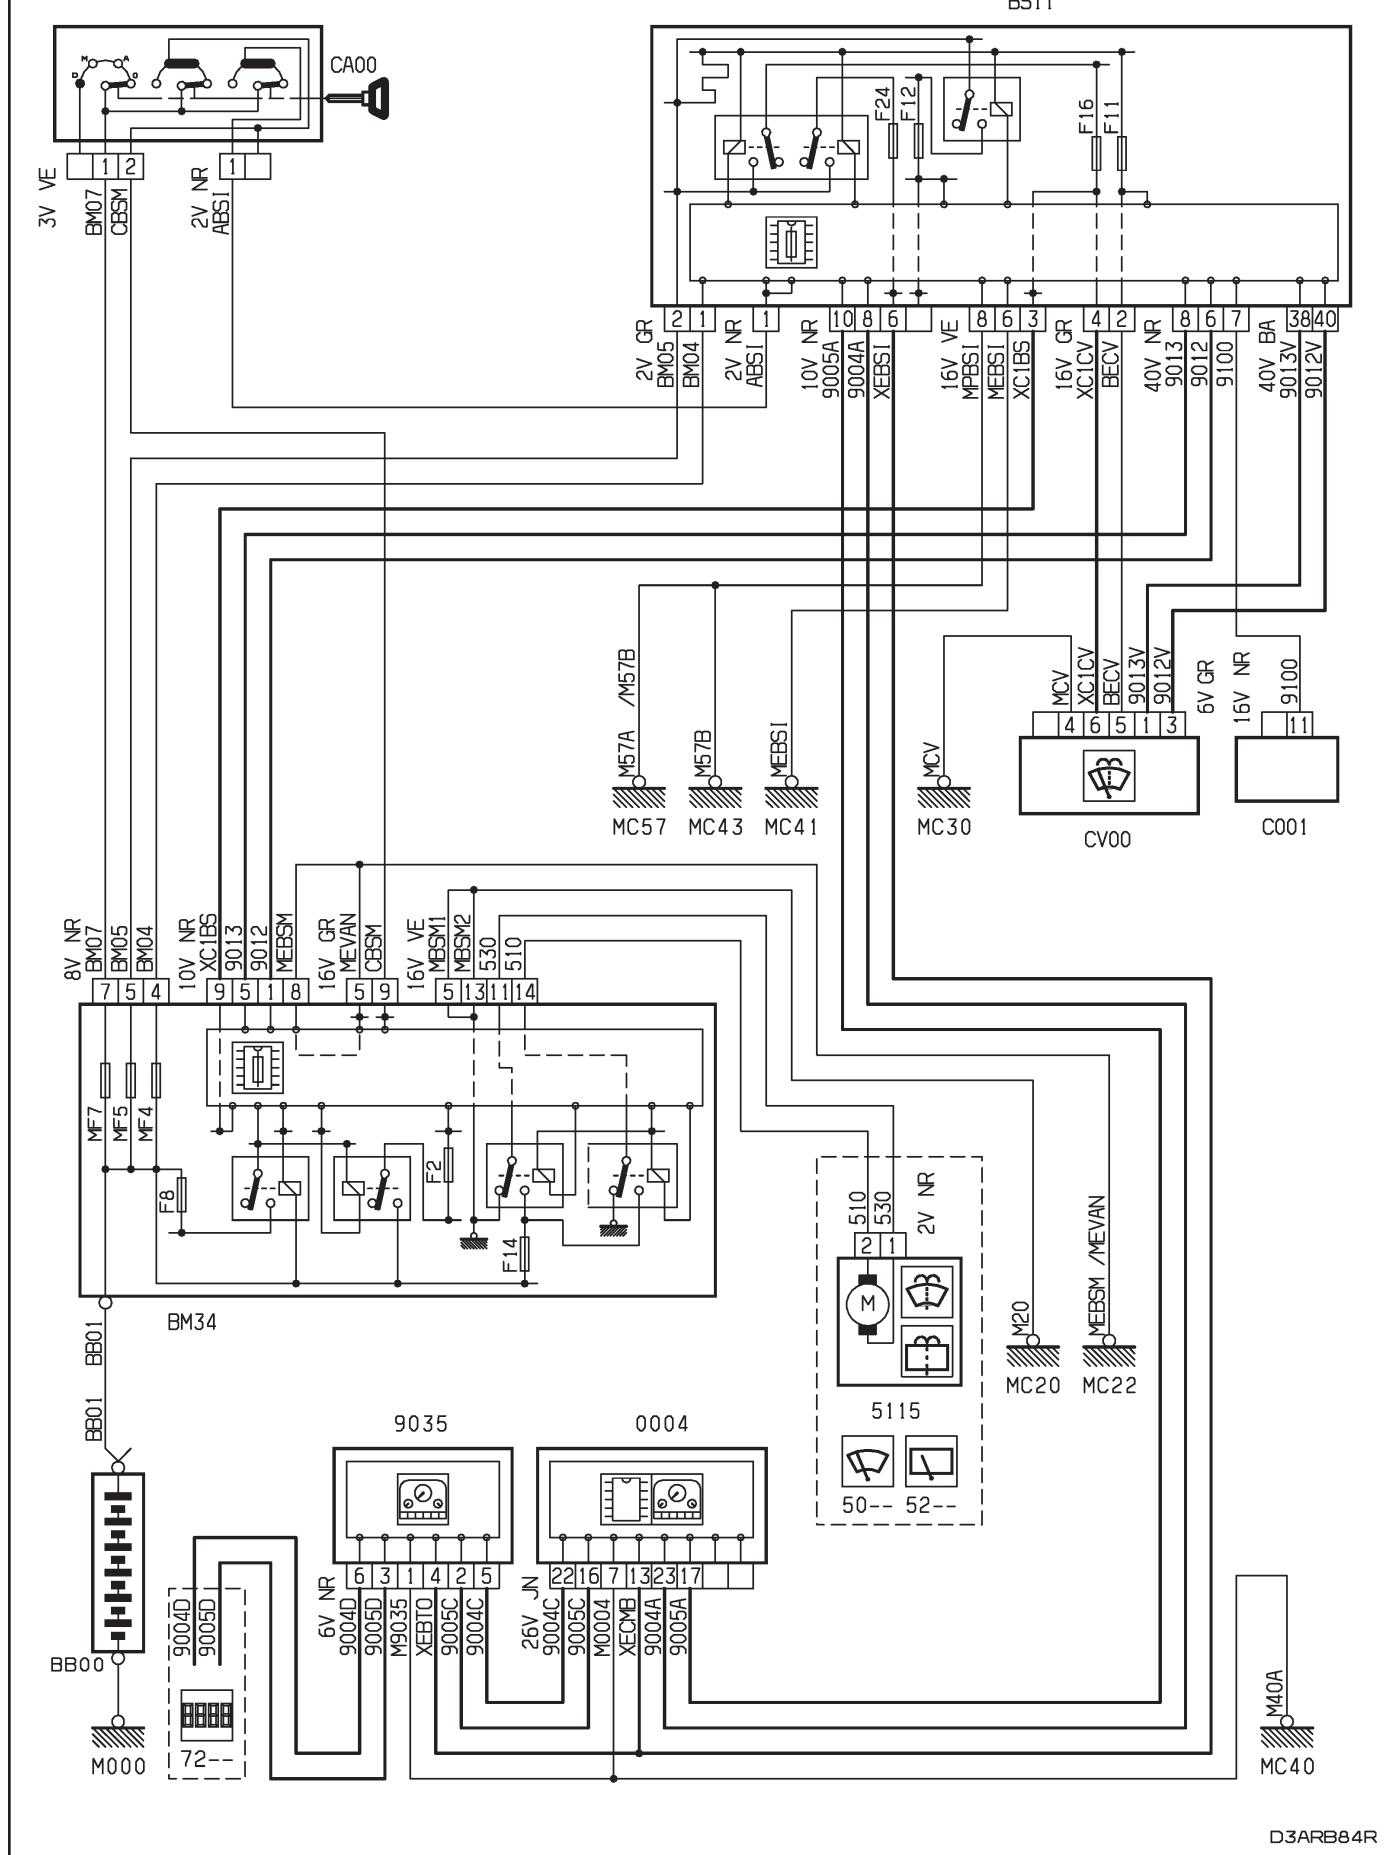
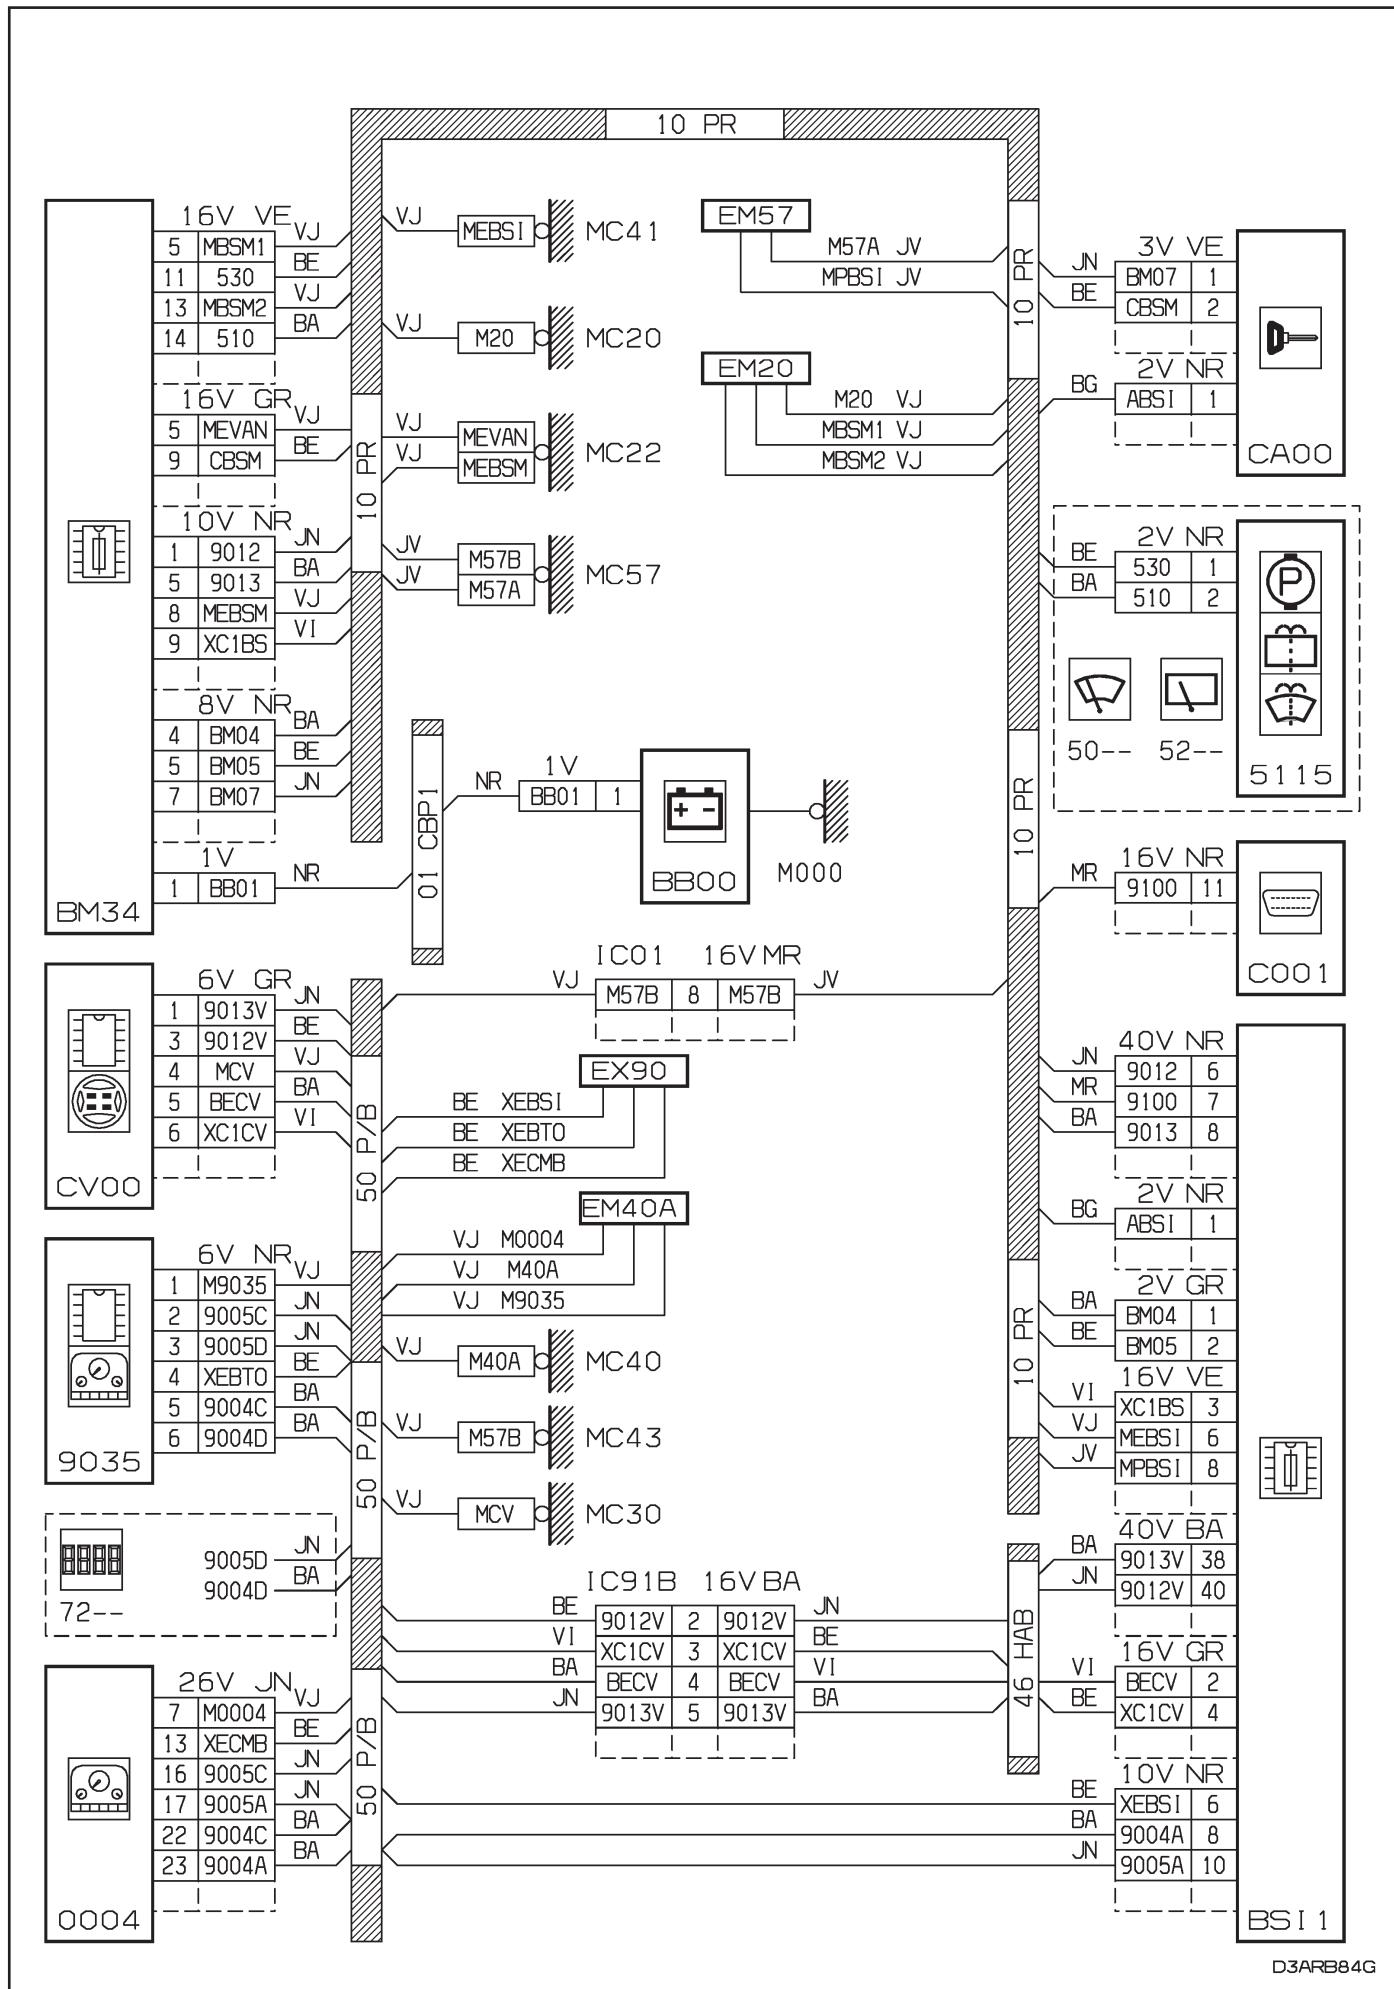
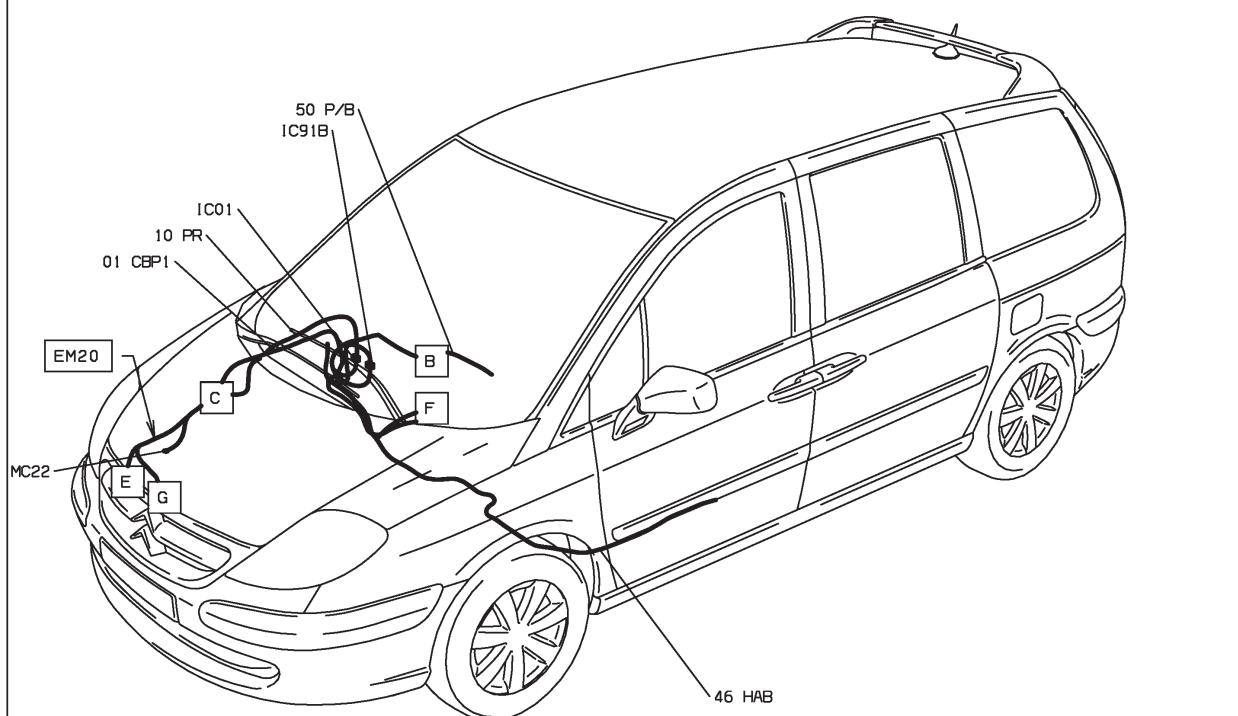
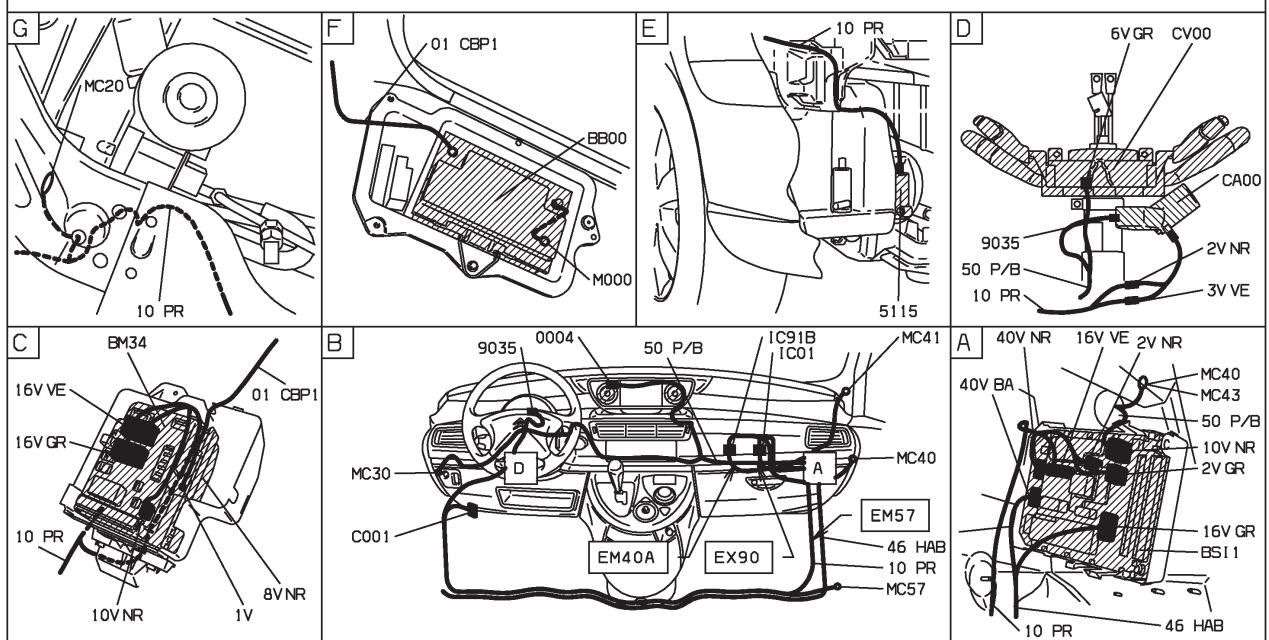
51 : pompe lave-vitre avant/arrière
CONDUITE A GAUCHE DEPUIS OPR 09520
