EQUIPEMENT ÉLECTRIQUE

50 : essuie-vitre avant - niveau 1
MOYENNE MOYENNE ET CONDUITE A GAUCHE DEPUIS OPR 09276

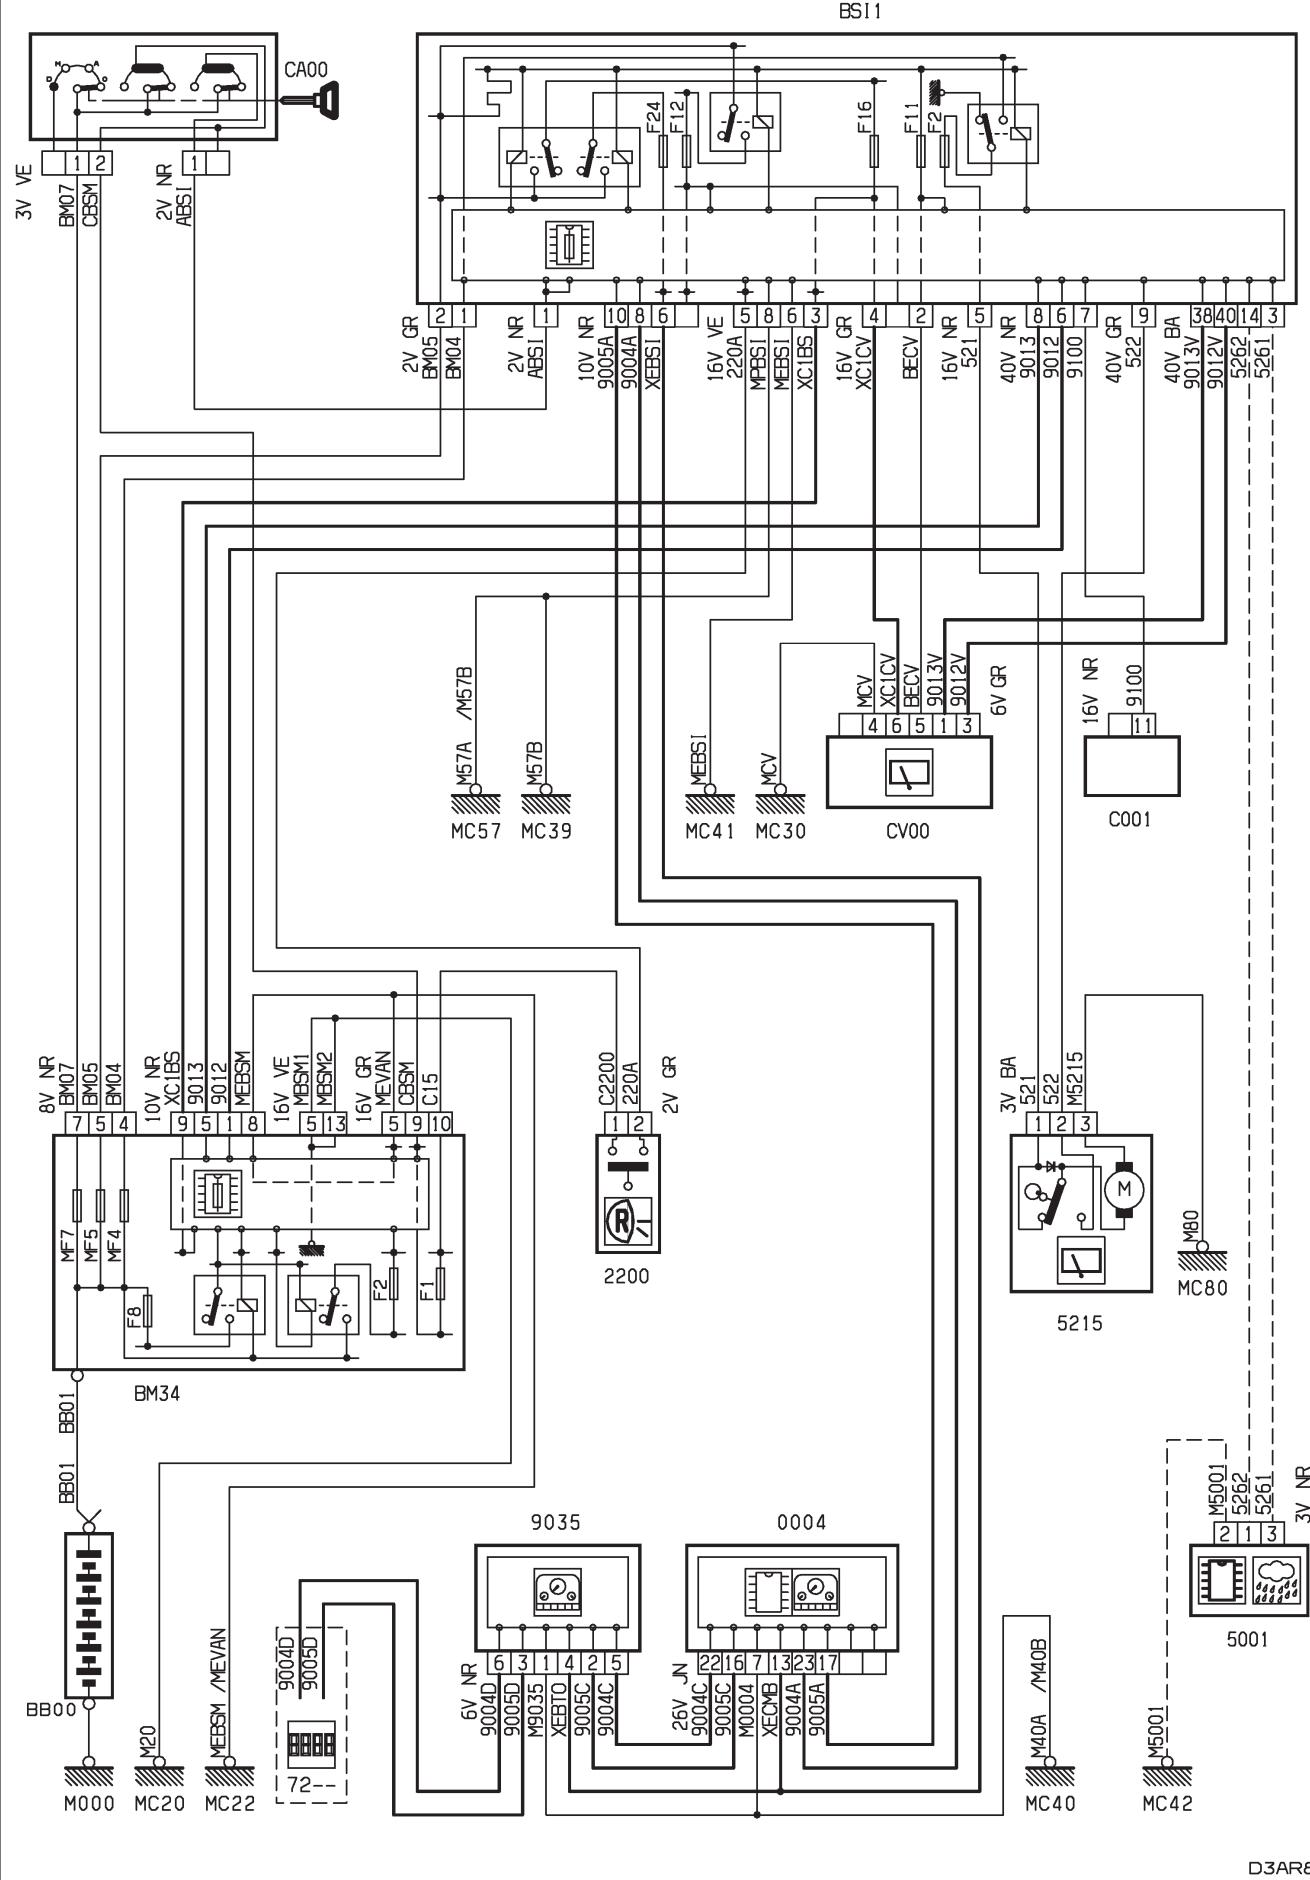
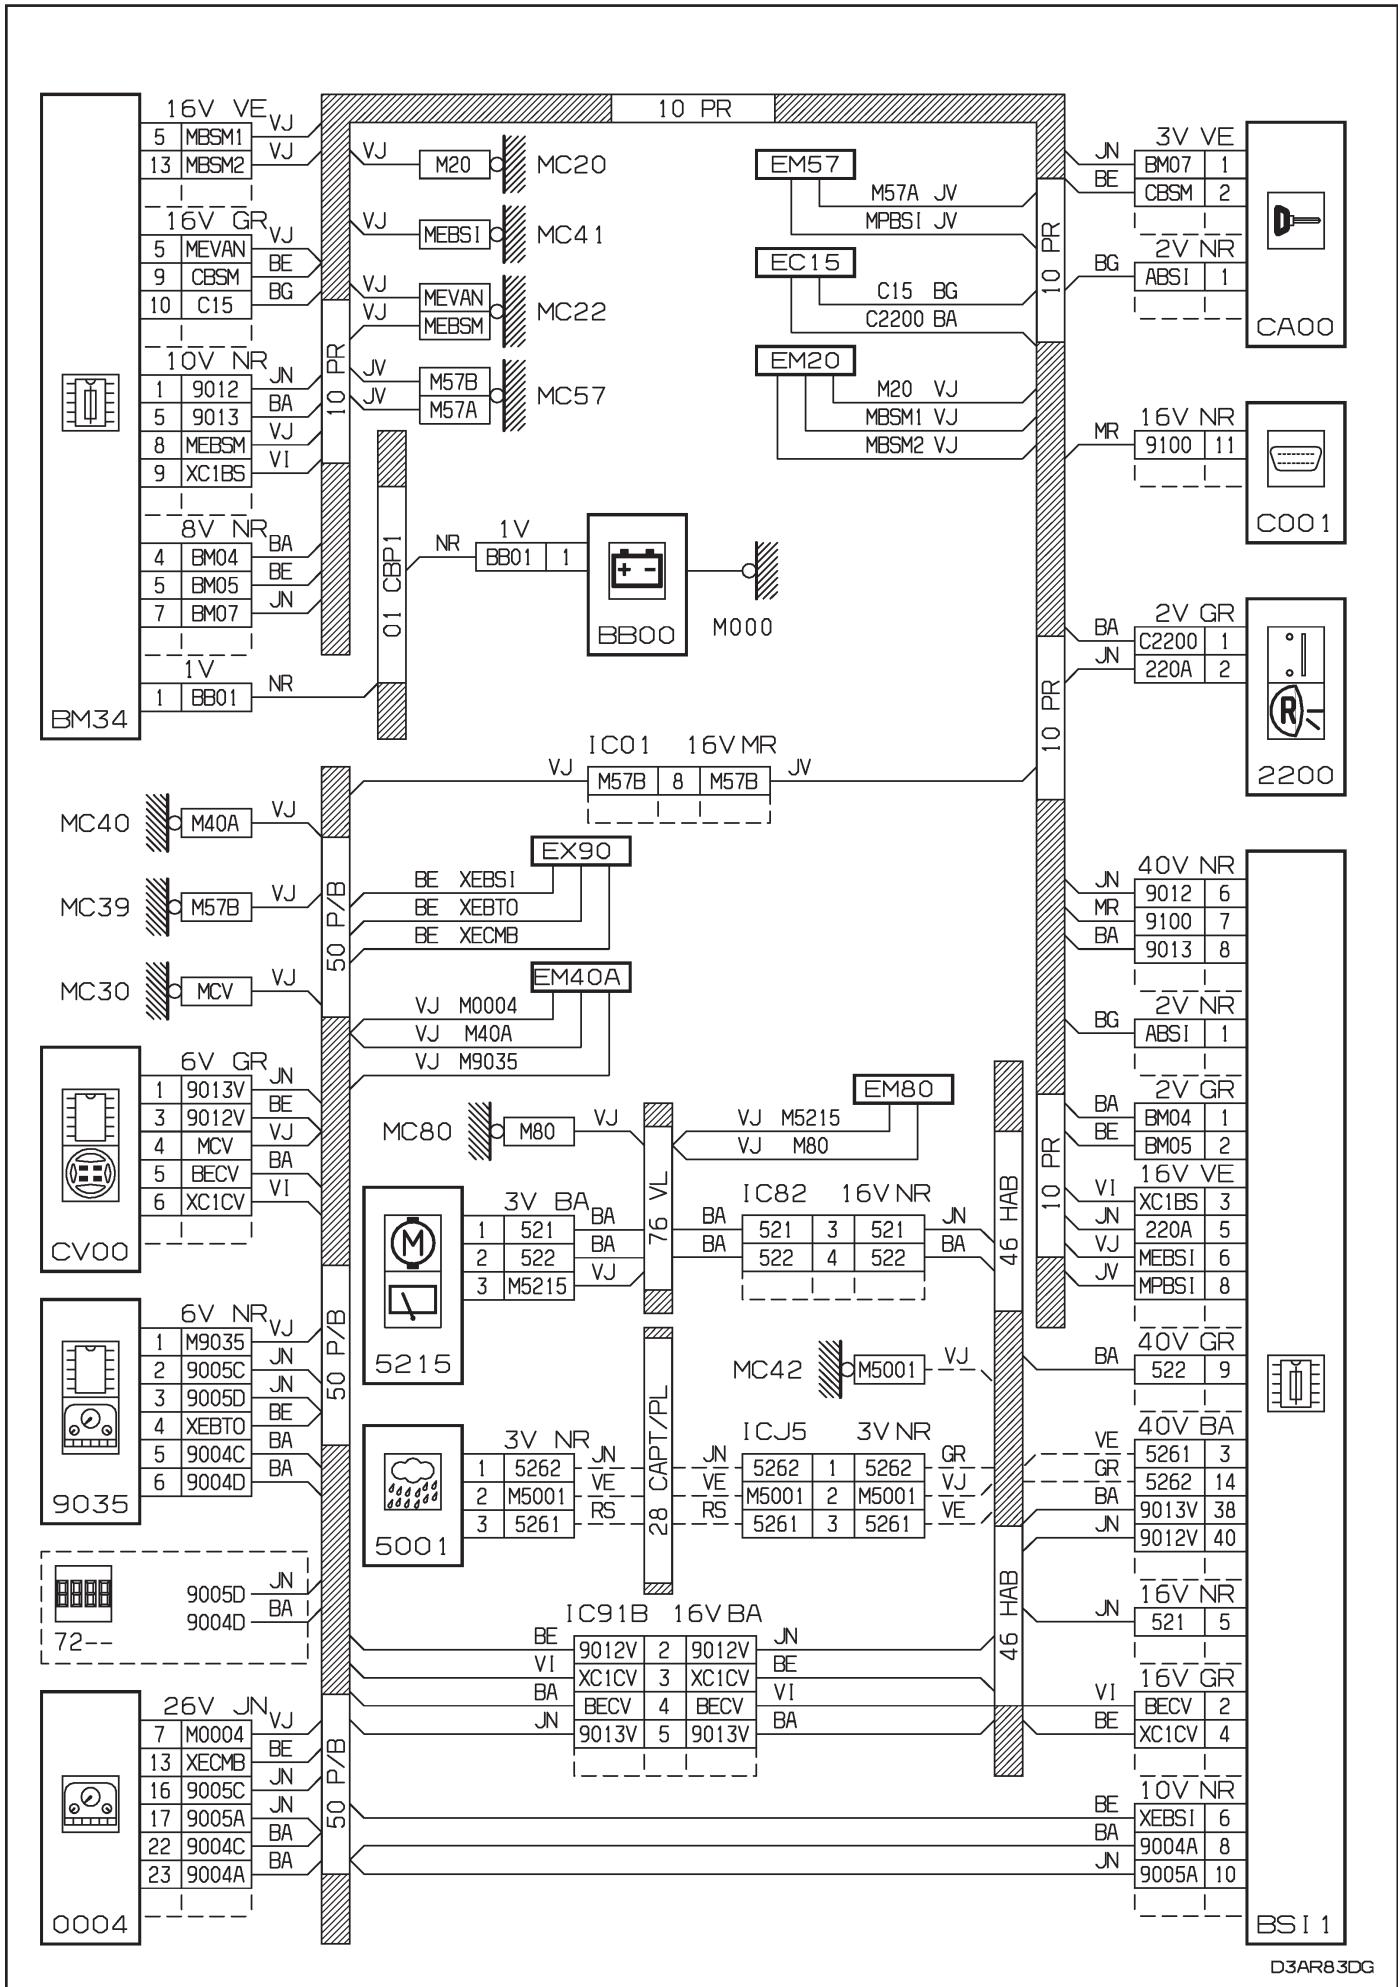
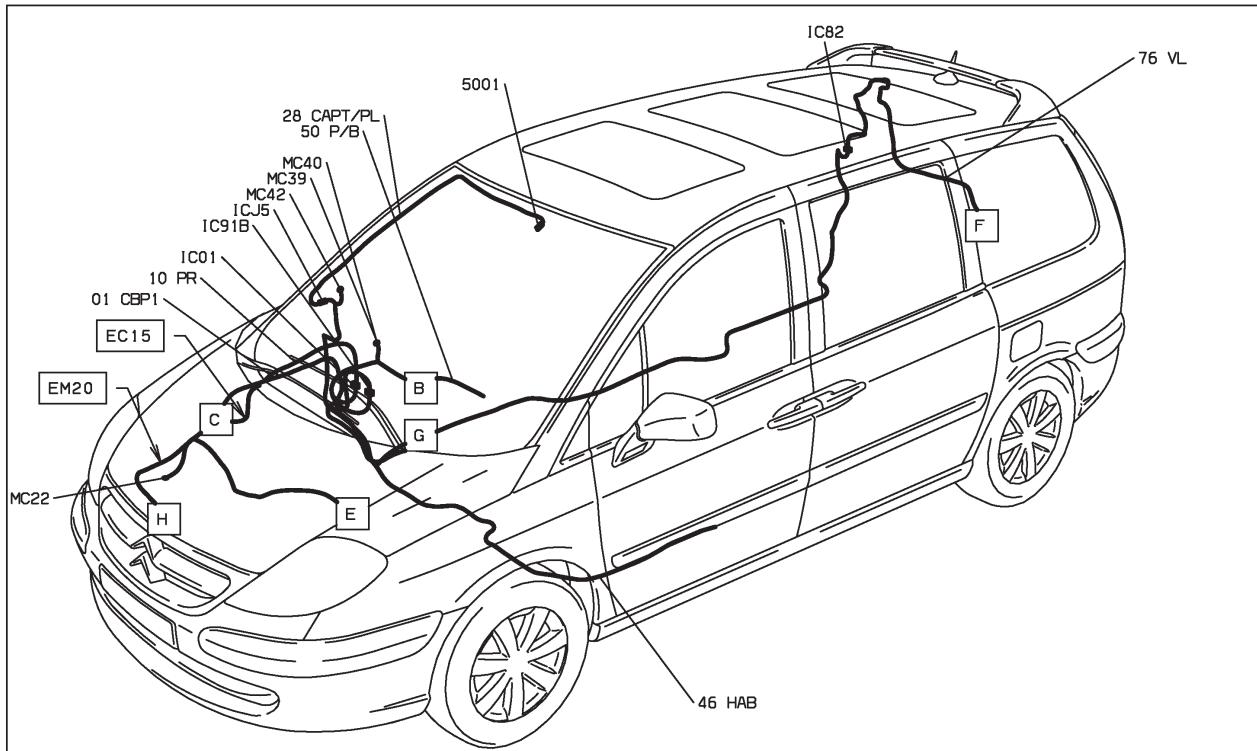
D3ARB84I

52 : essuie-vitre arrière
CONDUITE A GAUCHE DEPUIS OPR 09276

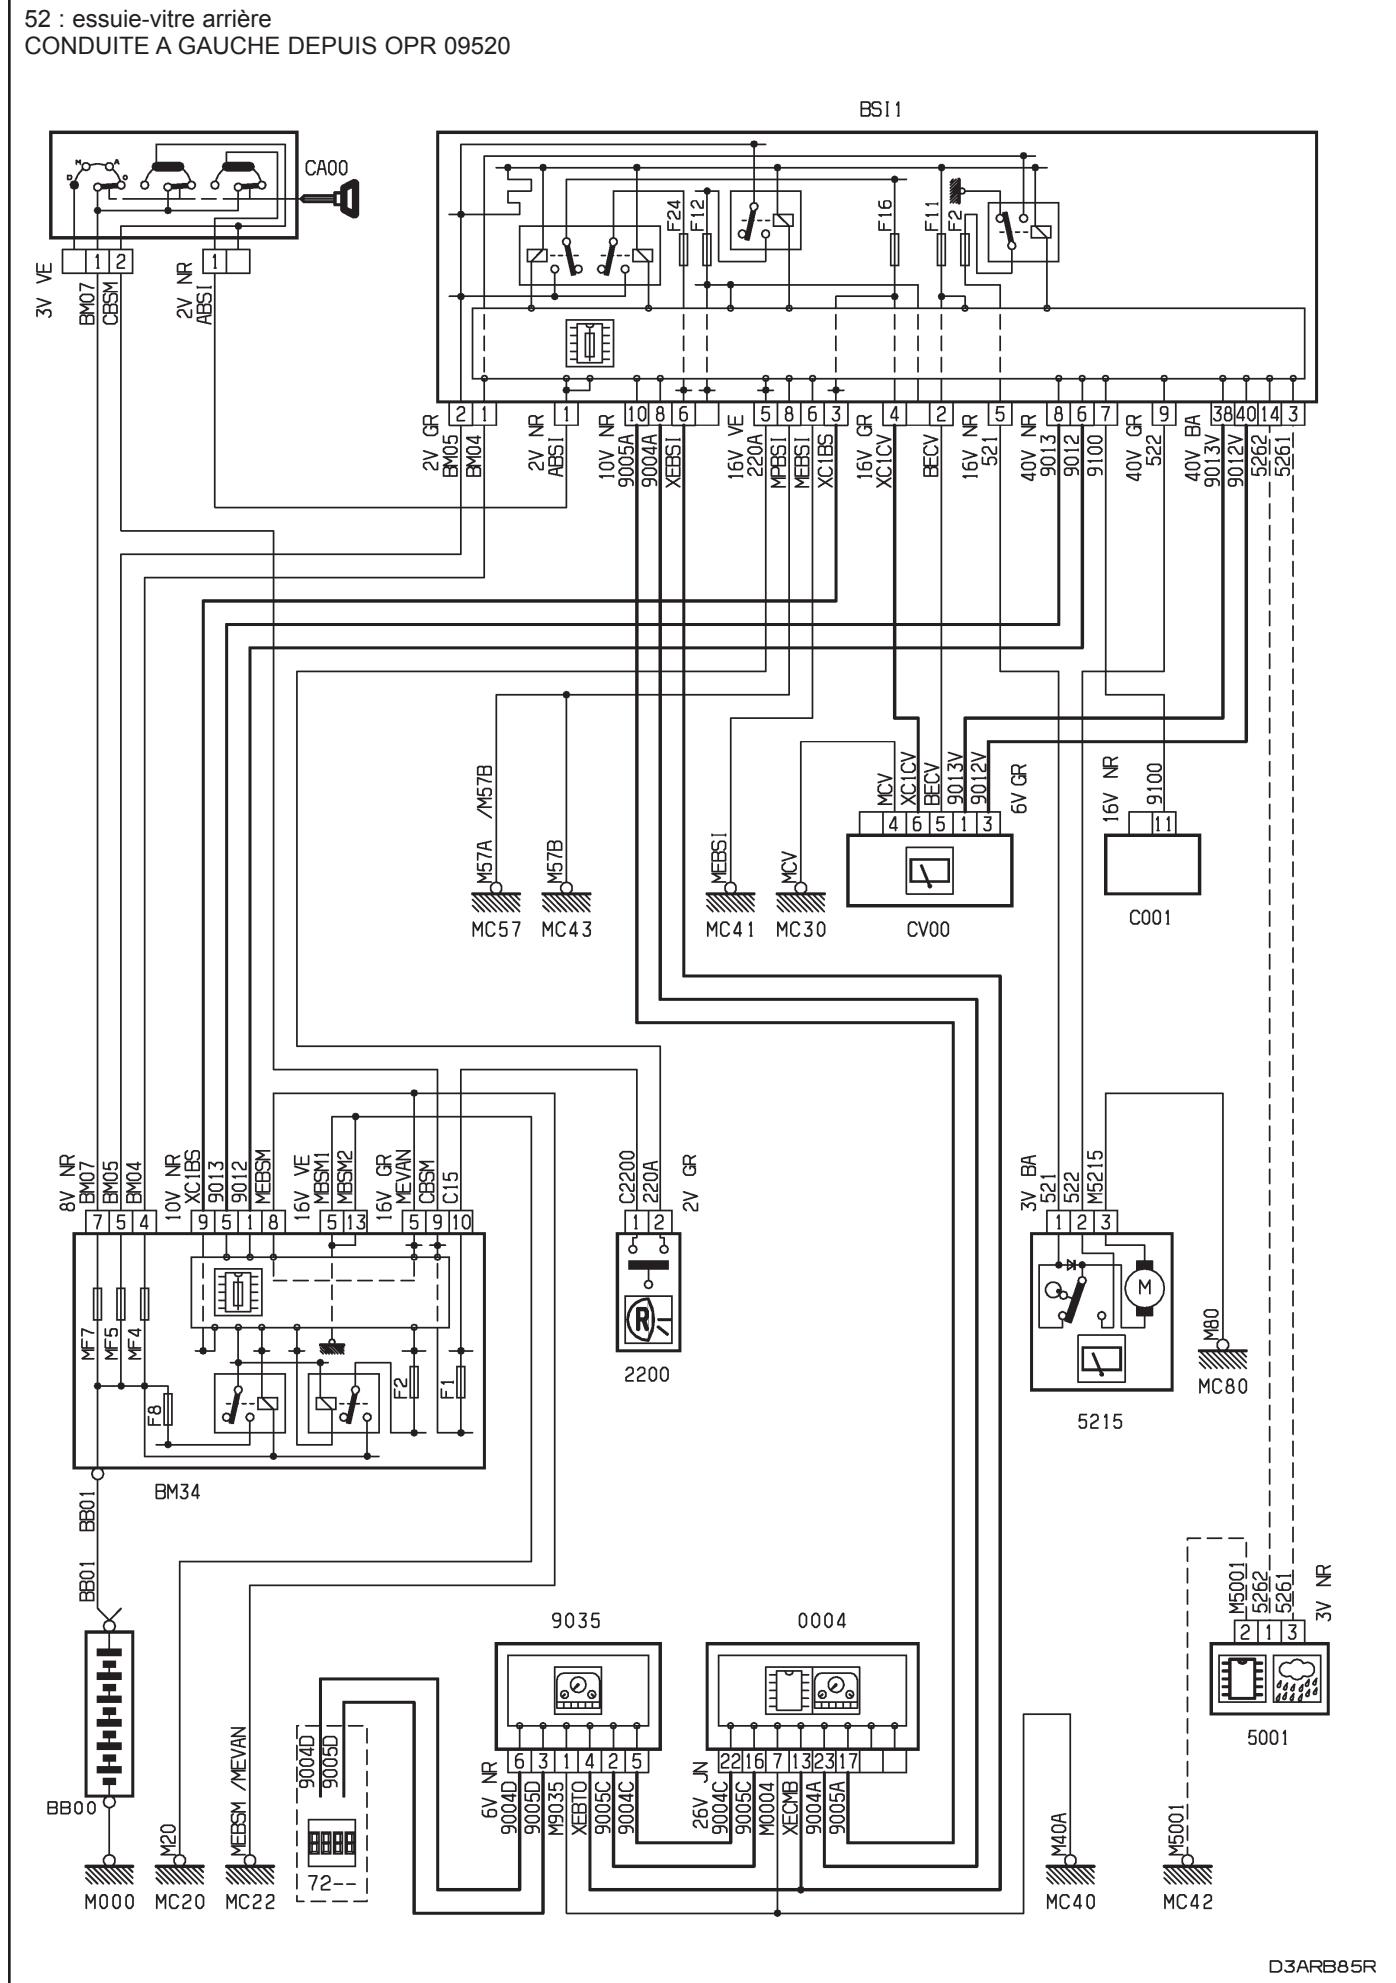
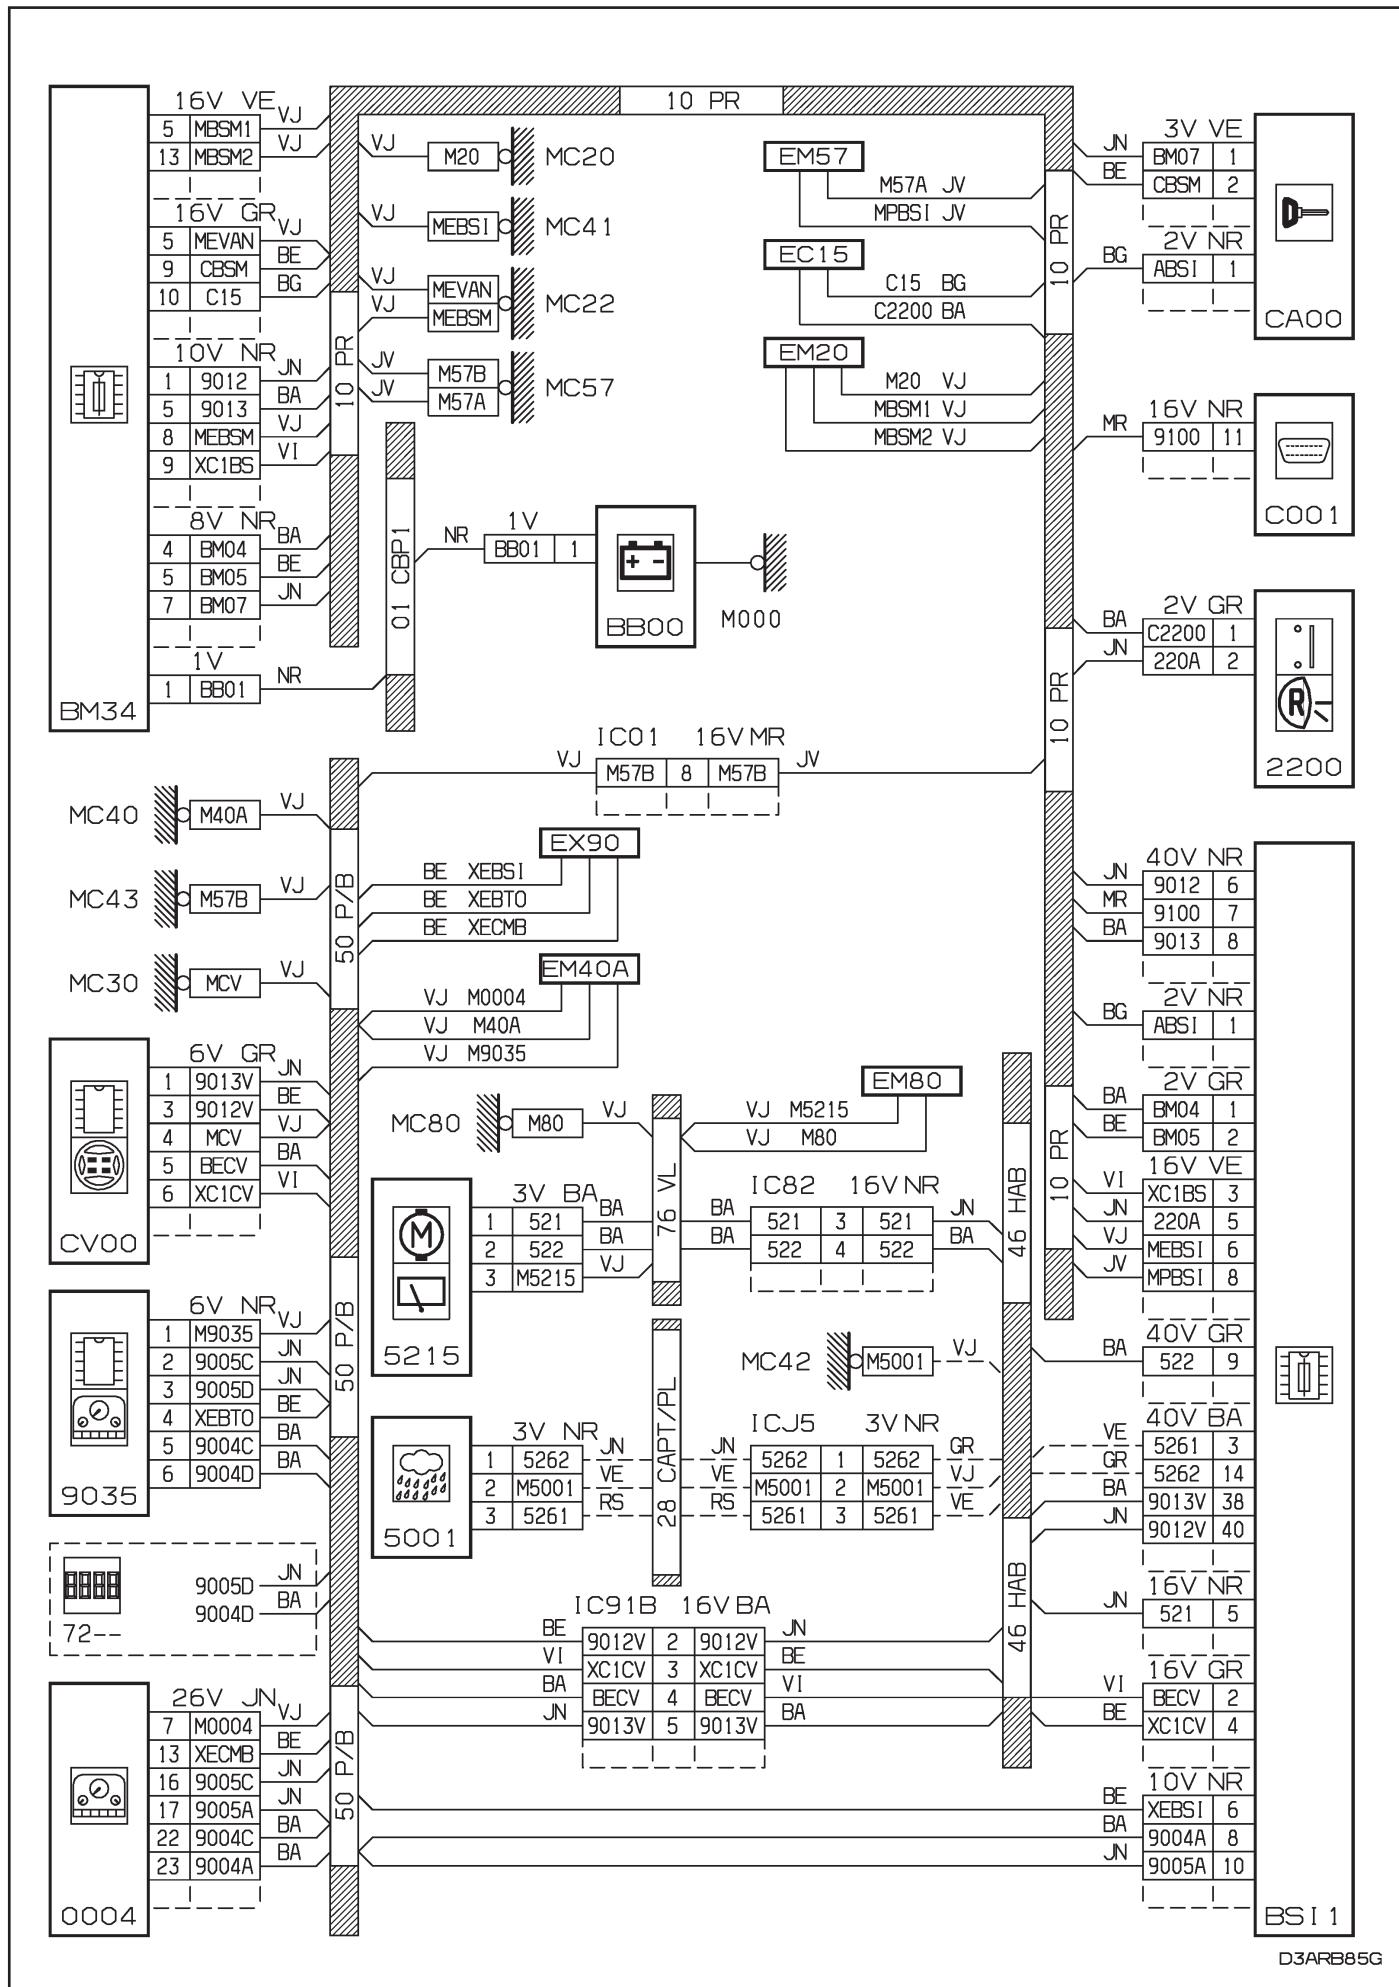
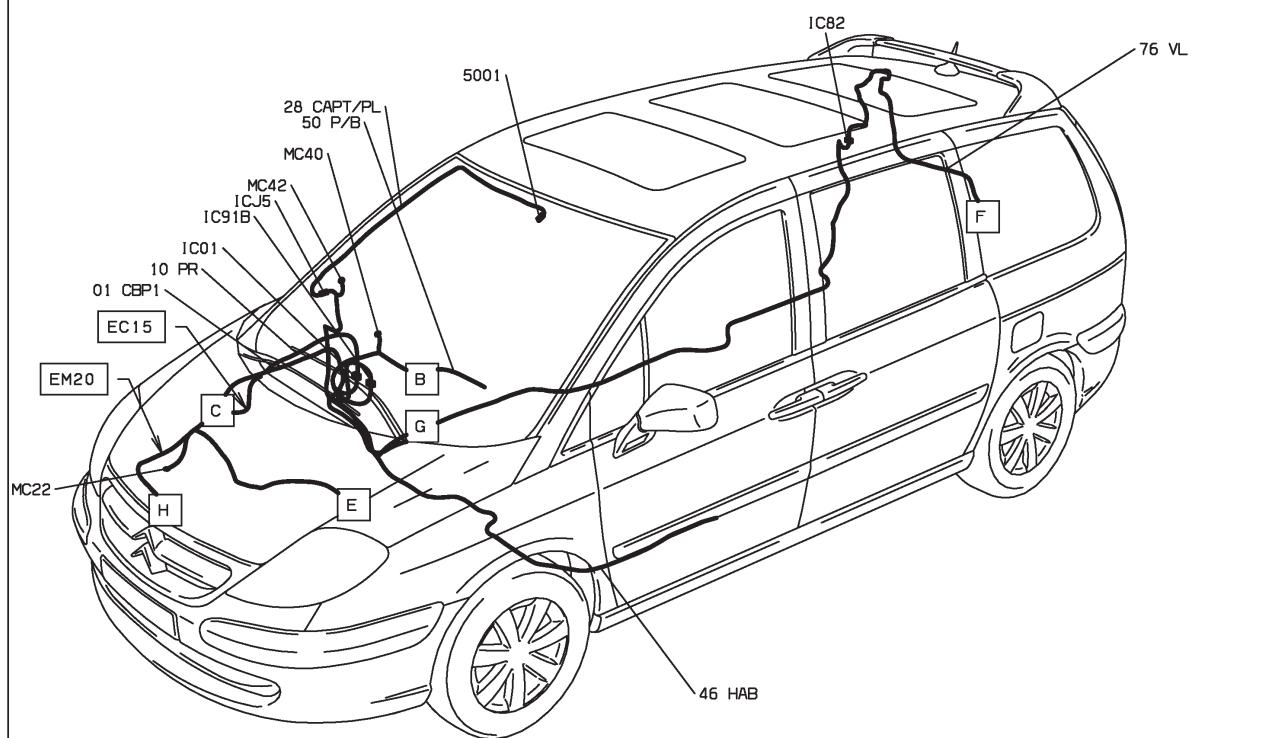
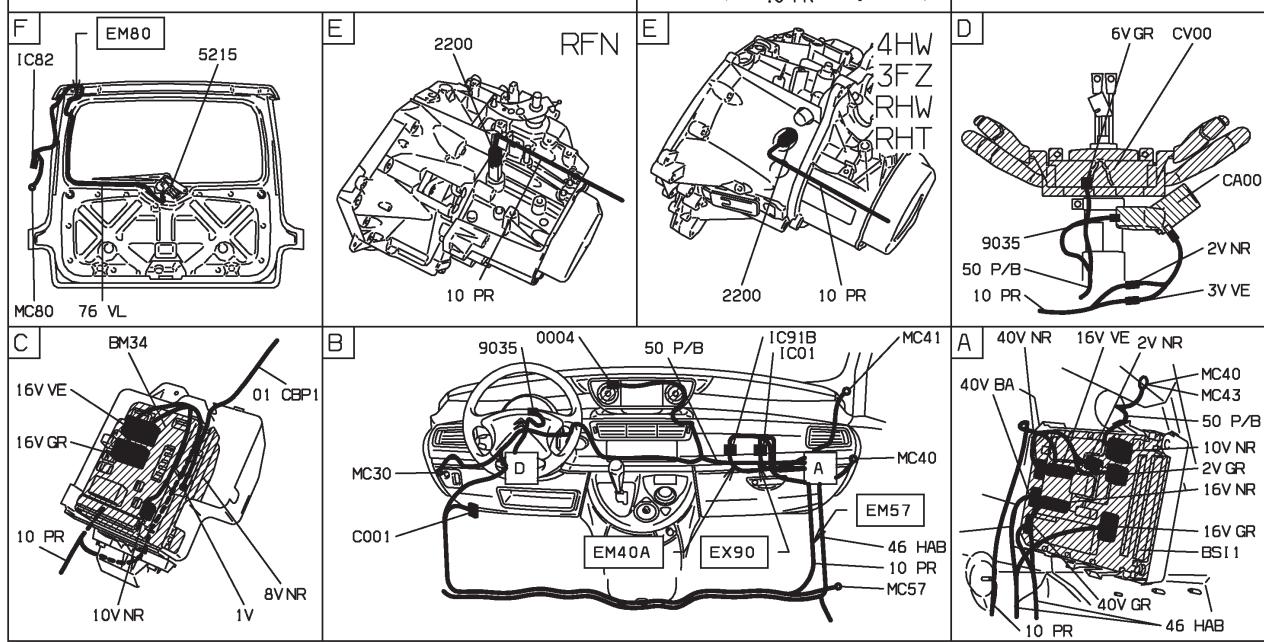
52 : essuie-vitre arrière
CONDUITE A GAUCHE DEPUIS OPR 09520

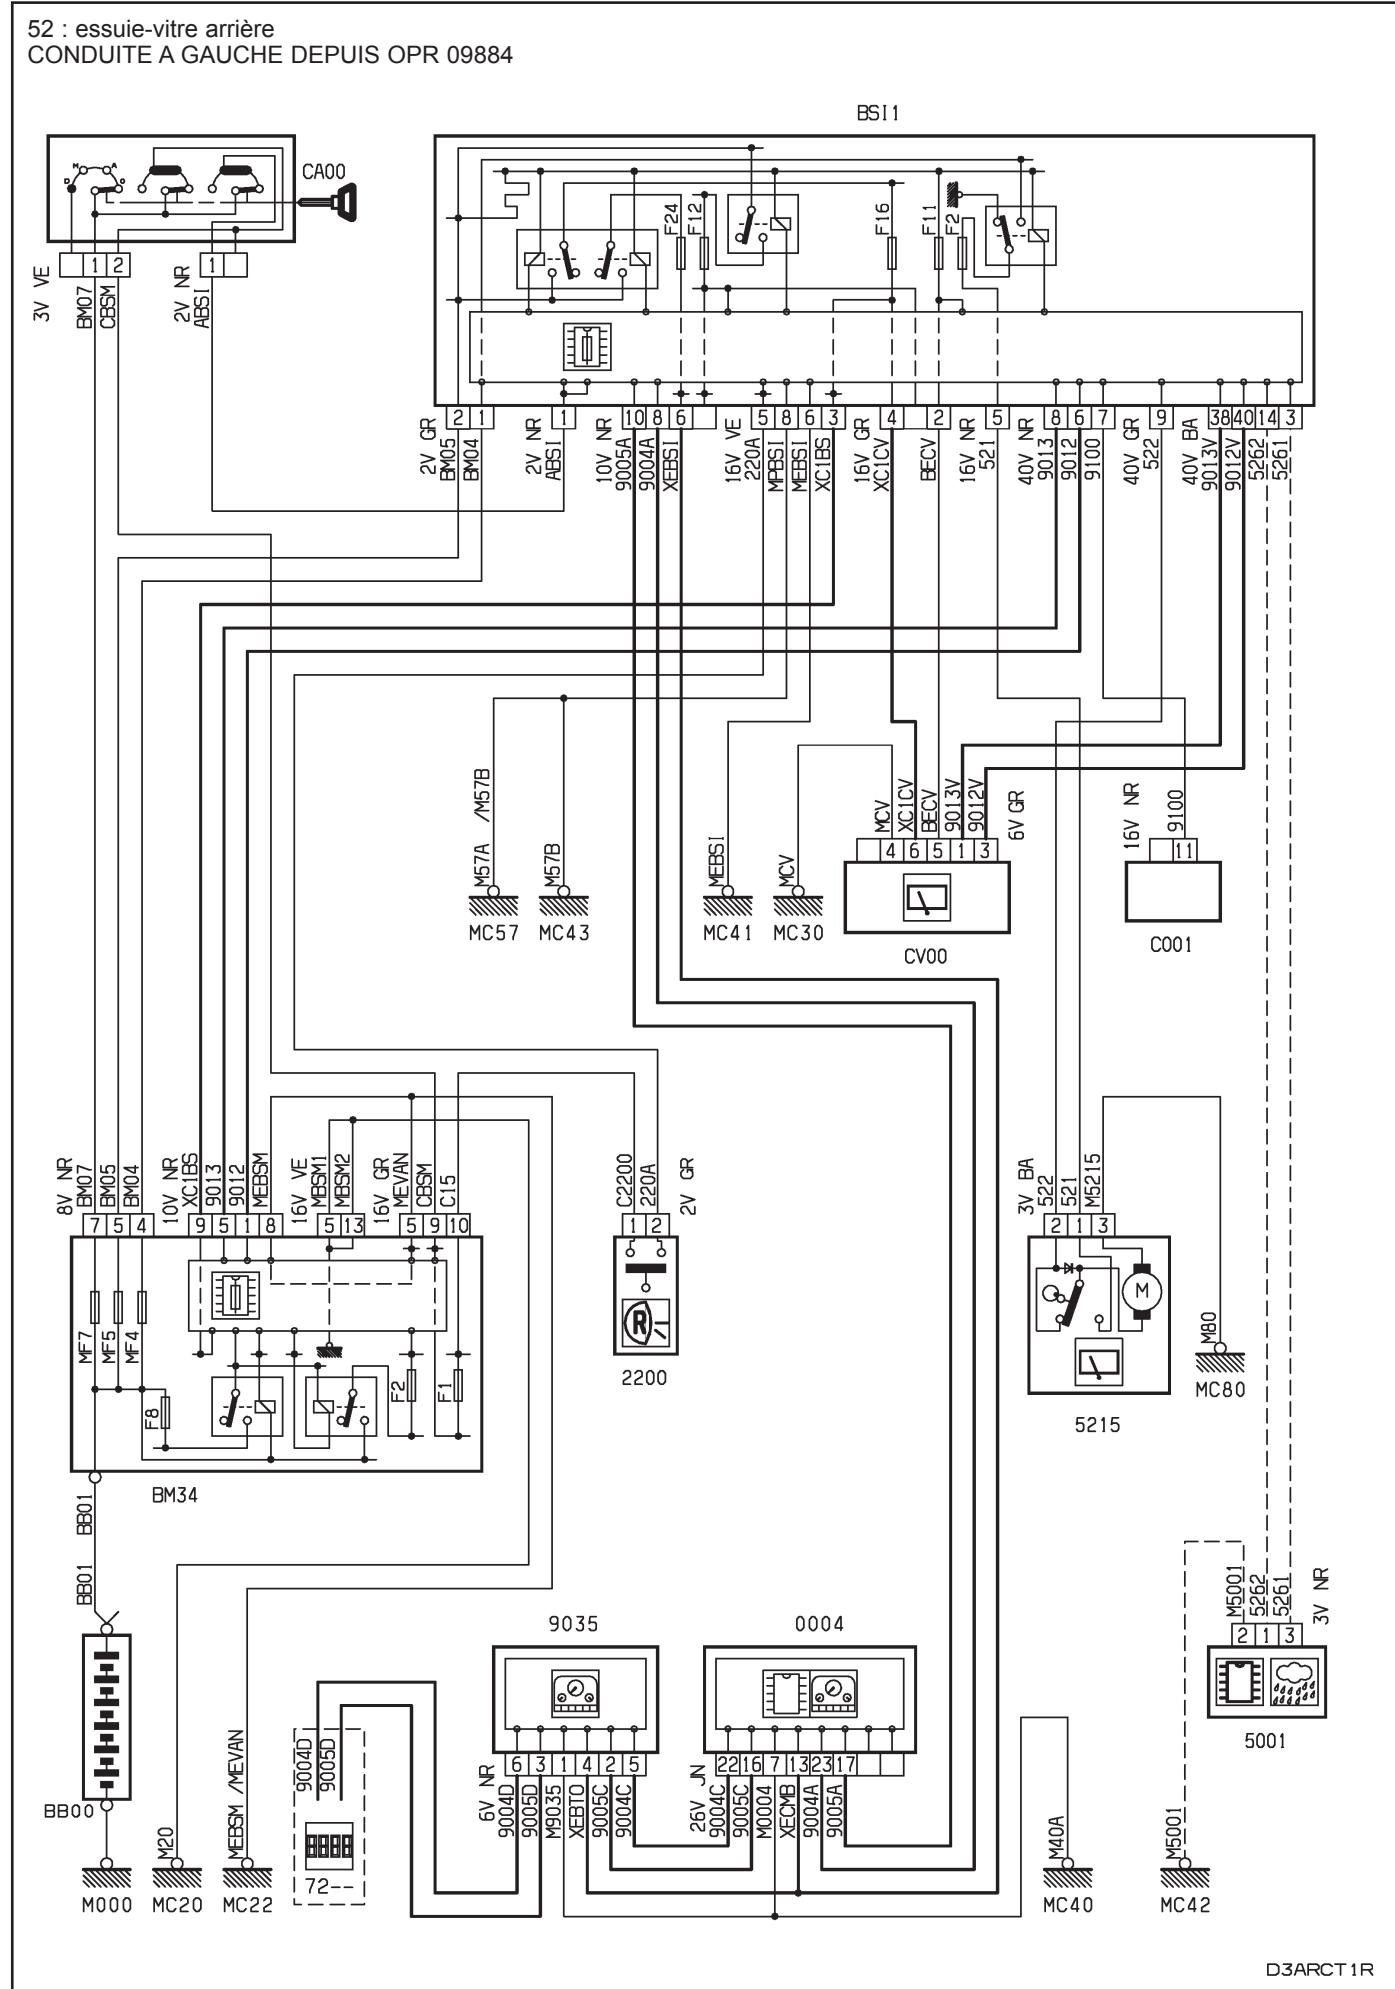
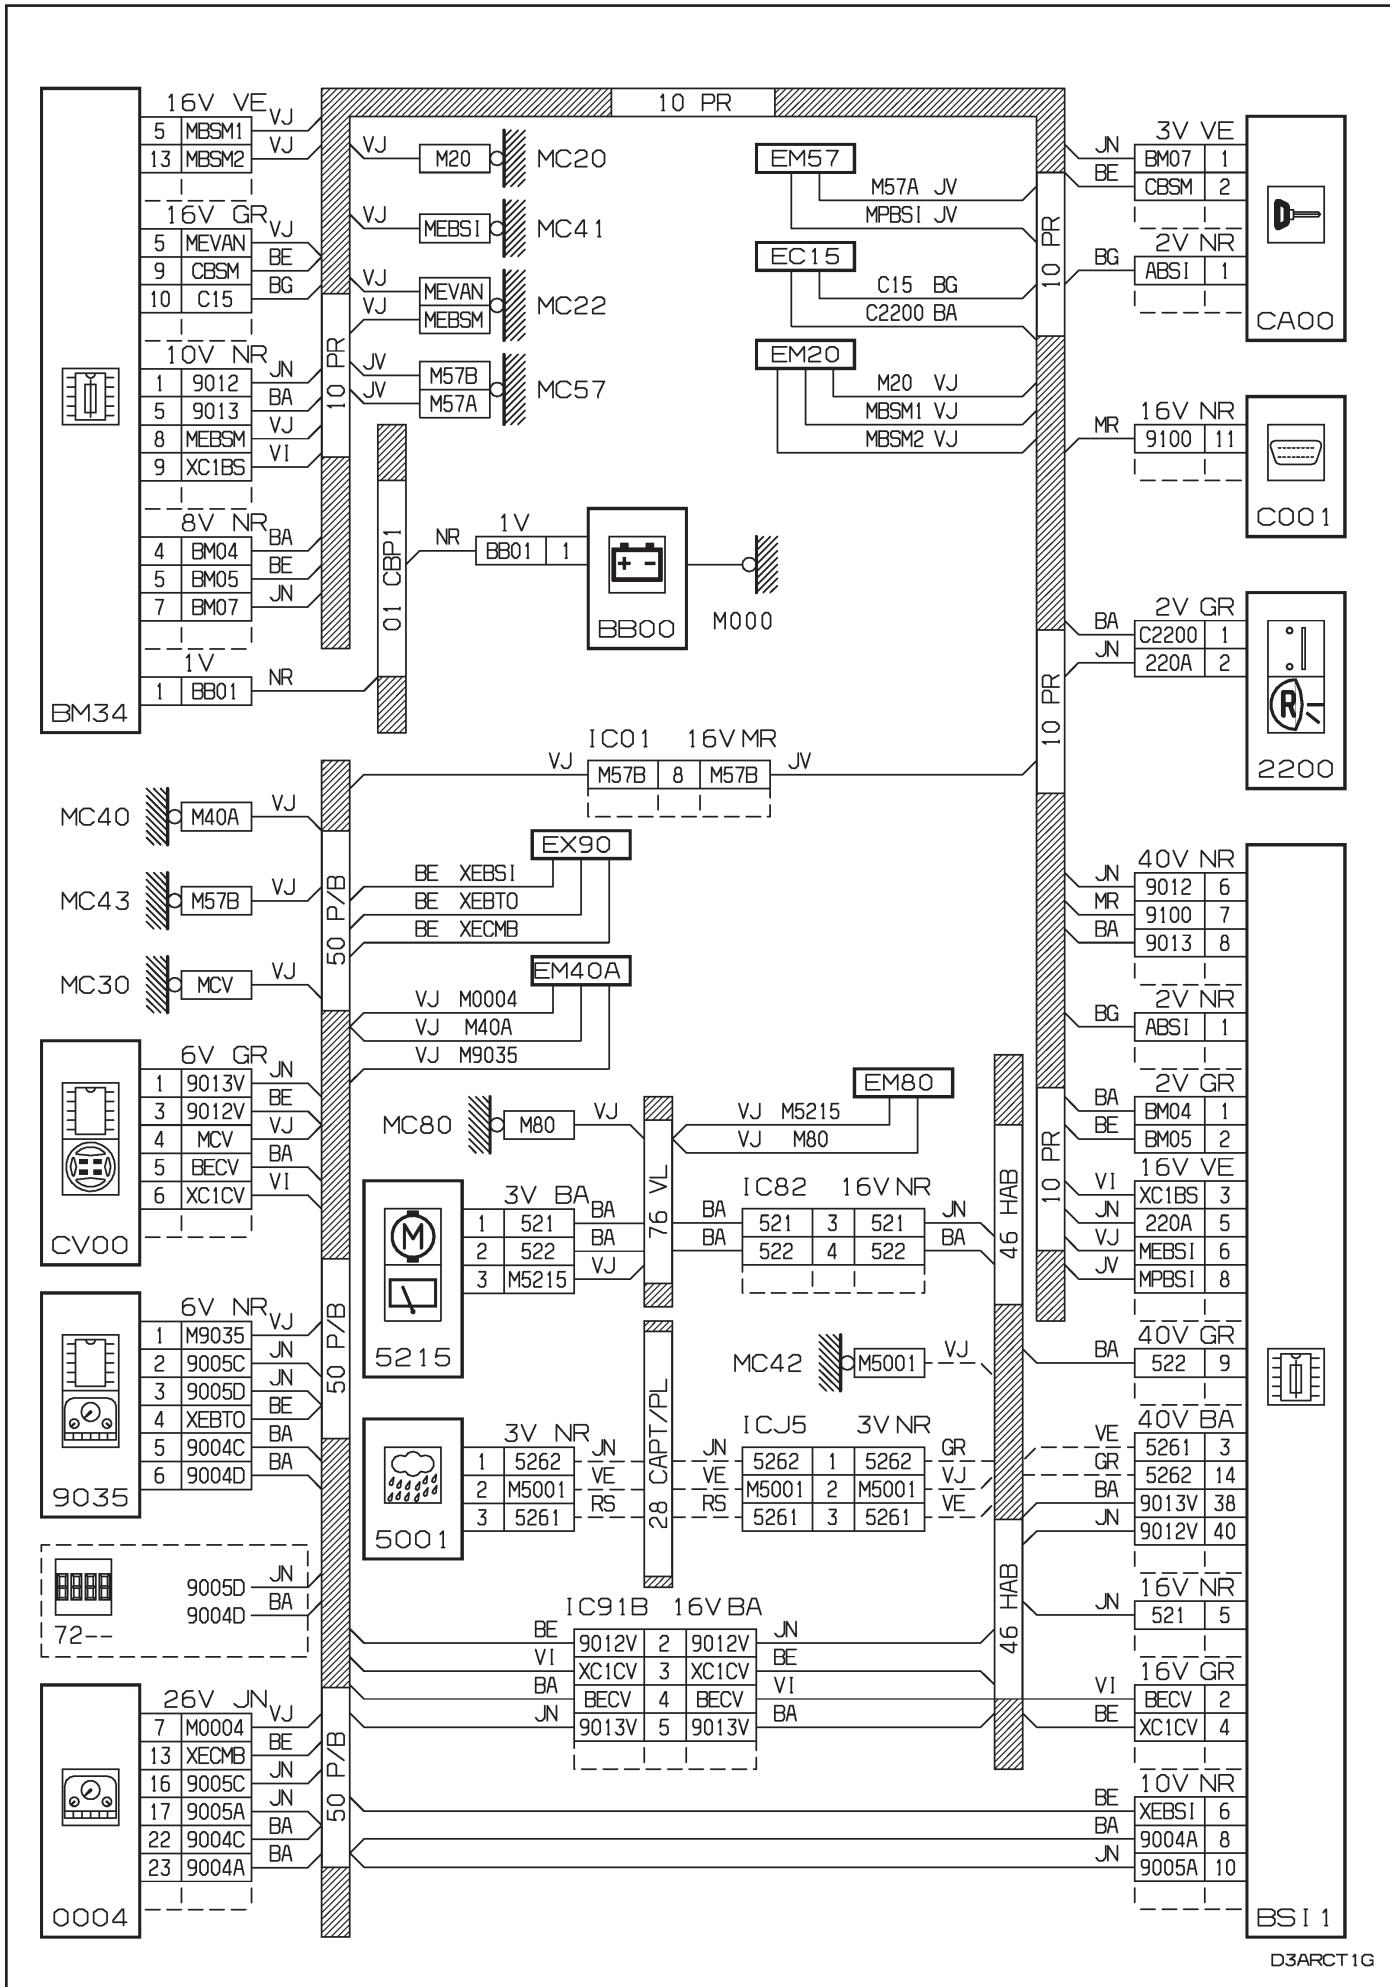
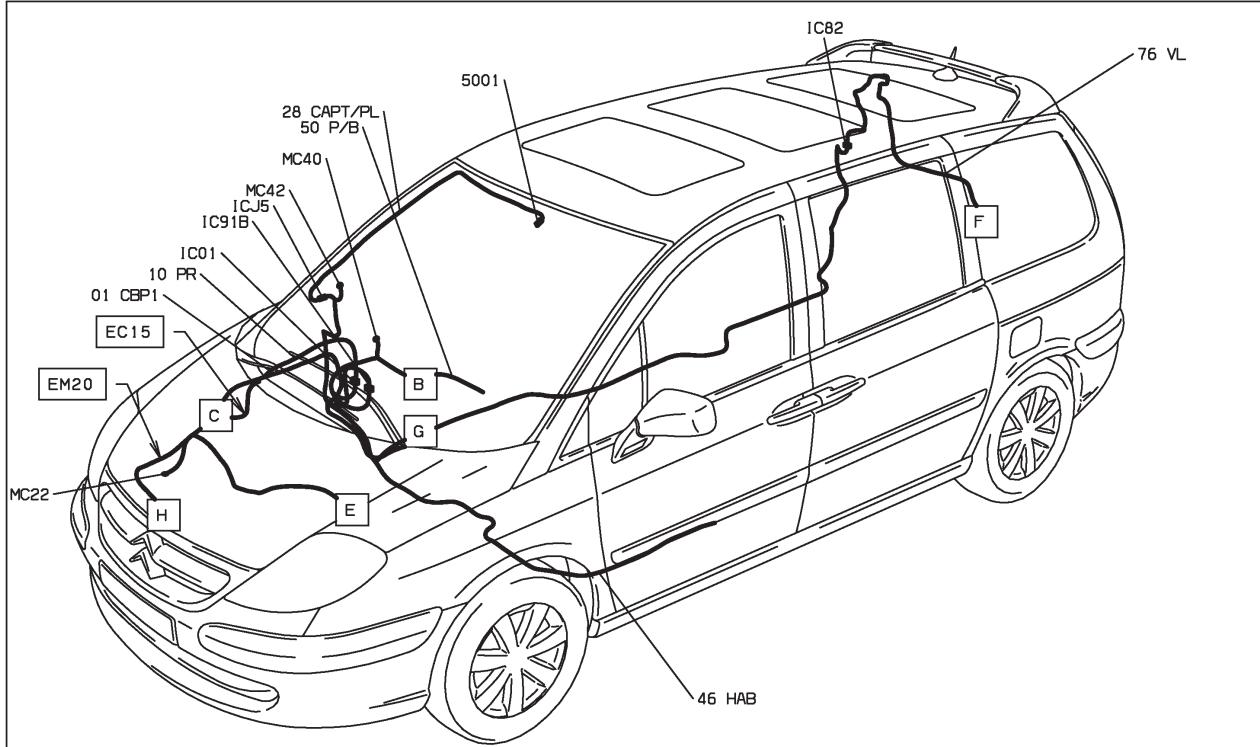
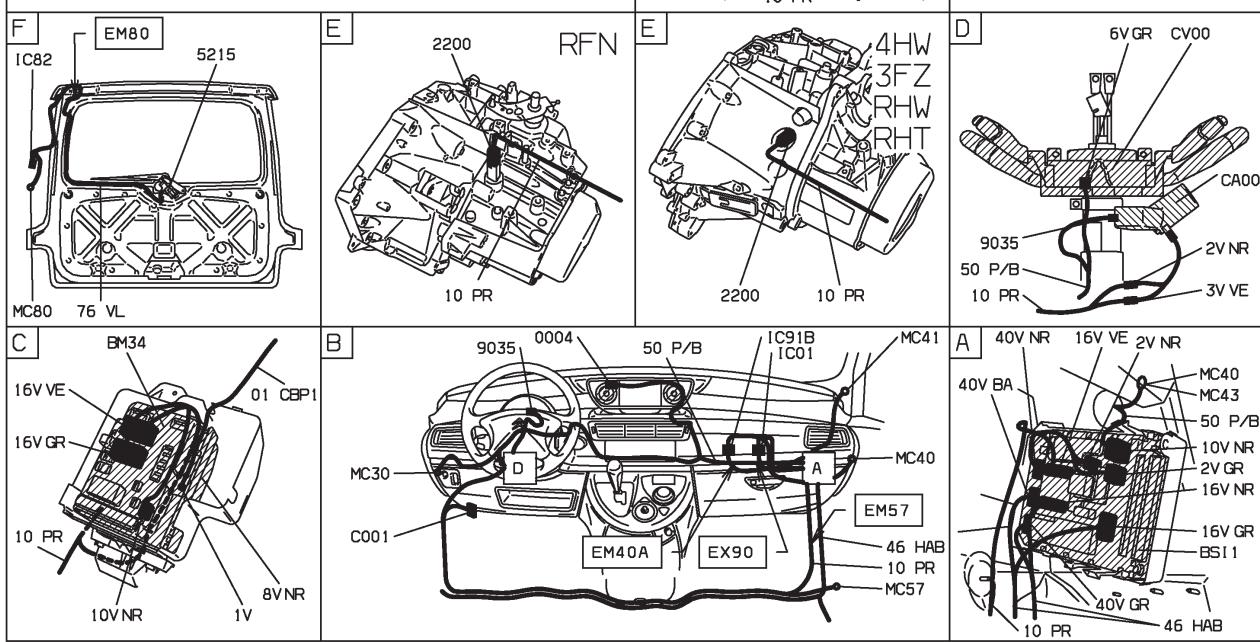
D3ARB851

52 : essuie-vitre arrière
CONDUITE A GAUCHE DEPUIS OPR 09884
