EQUIPEMENT ÉLECTRIQUE

50 : essuie-vitre avant - niveau 1
MOYENNE MOYENNE ET CONDUITE A GAUCHE DEPUIS OPR 09276

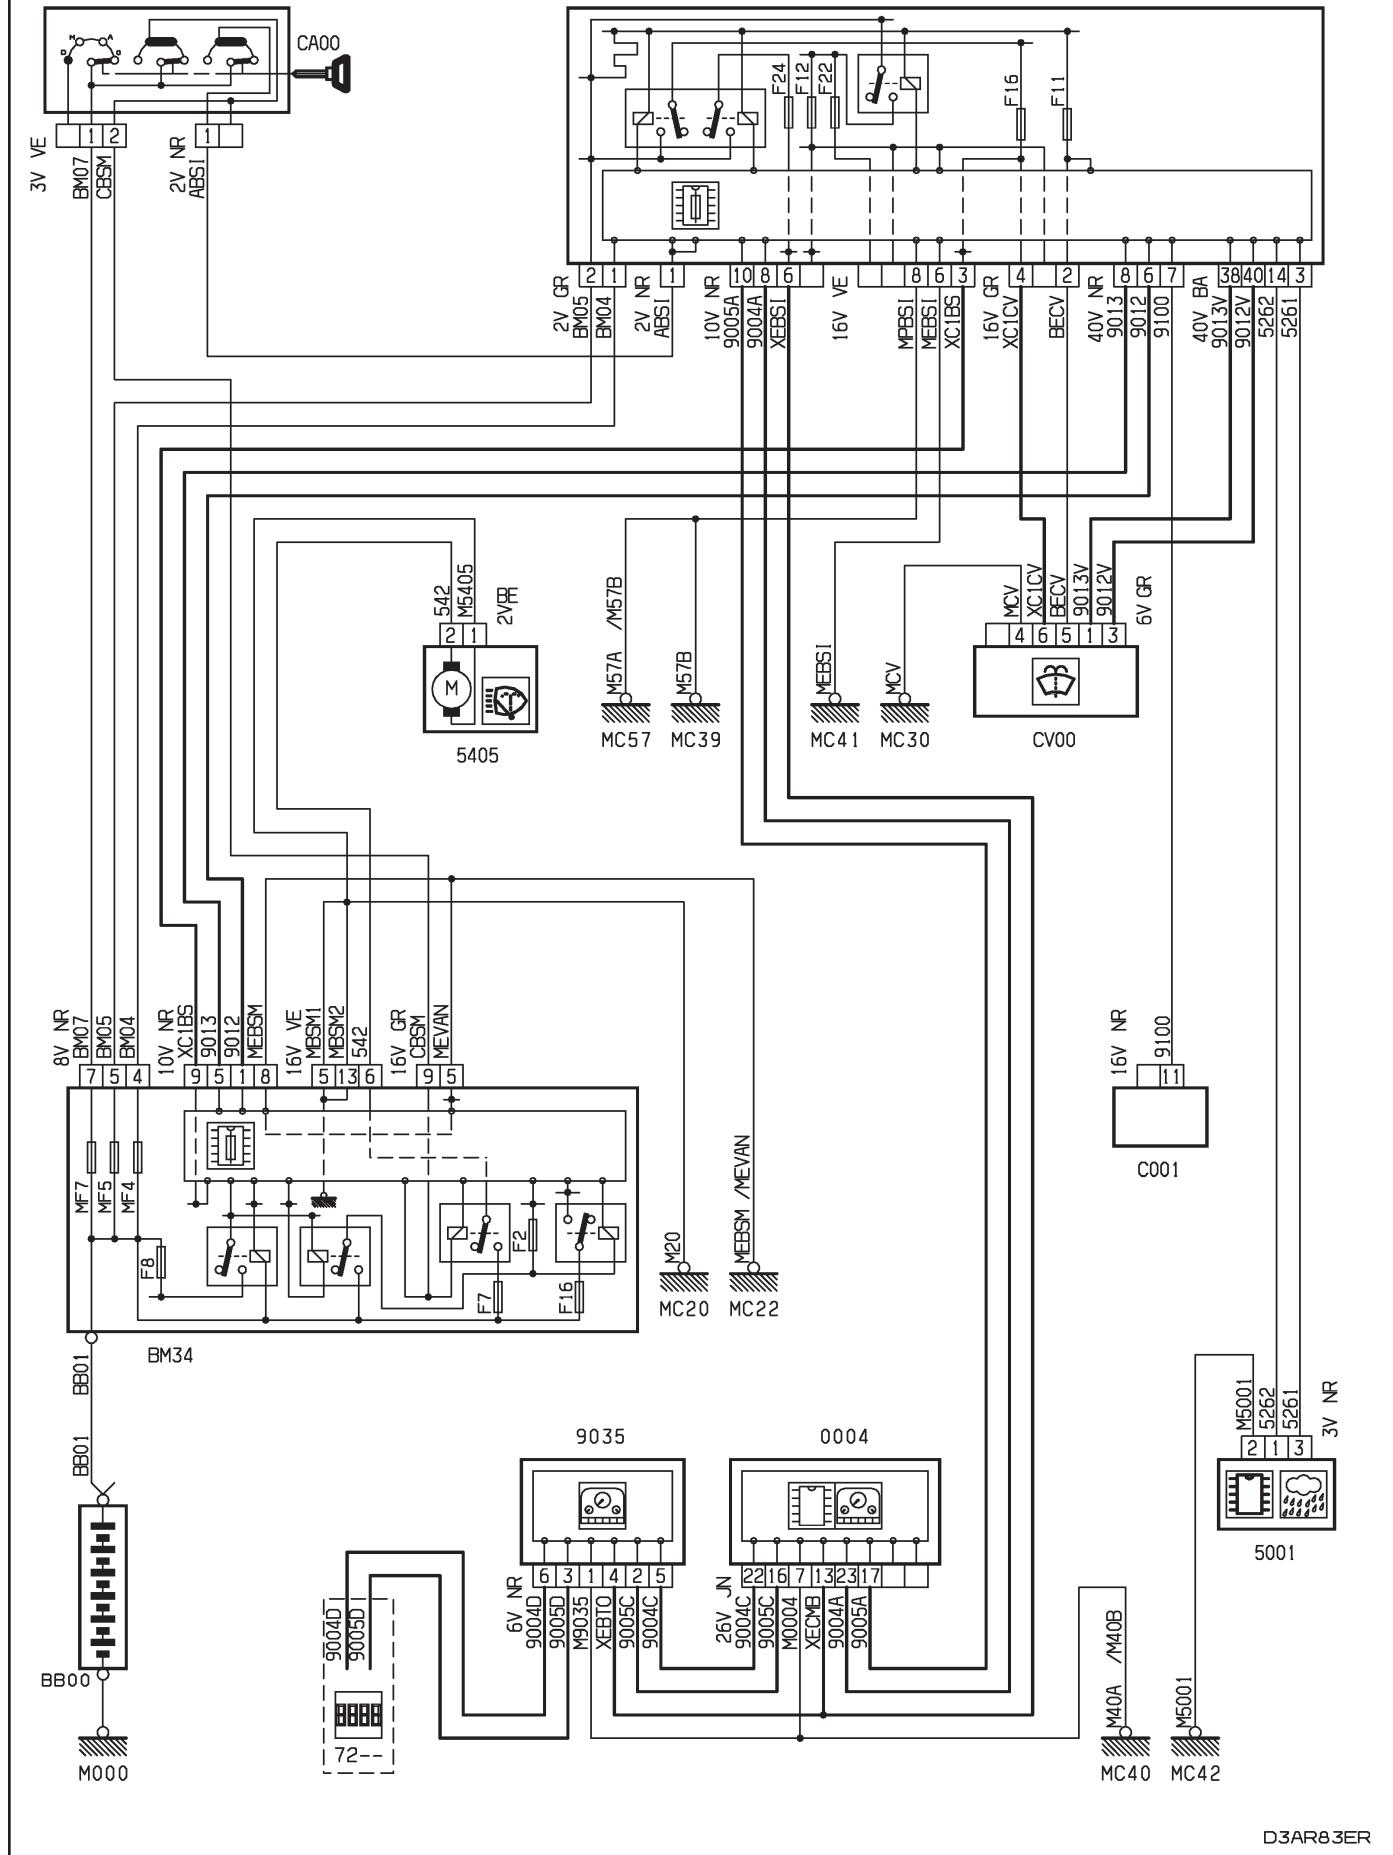
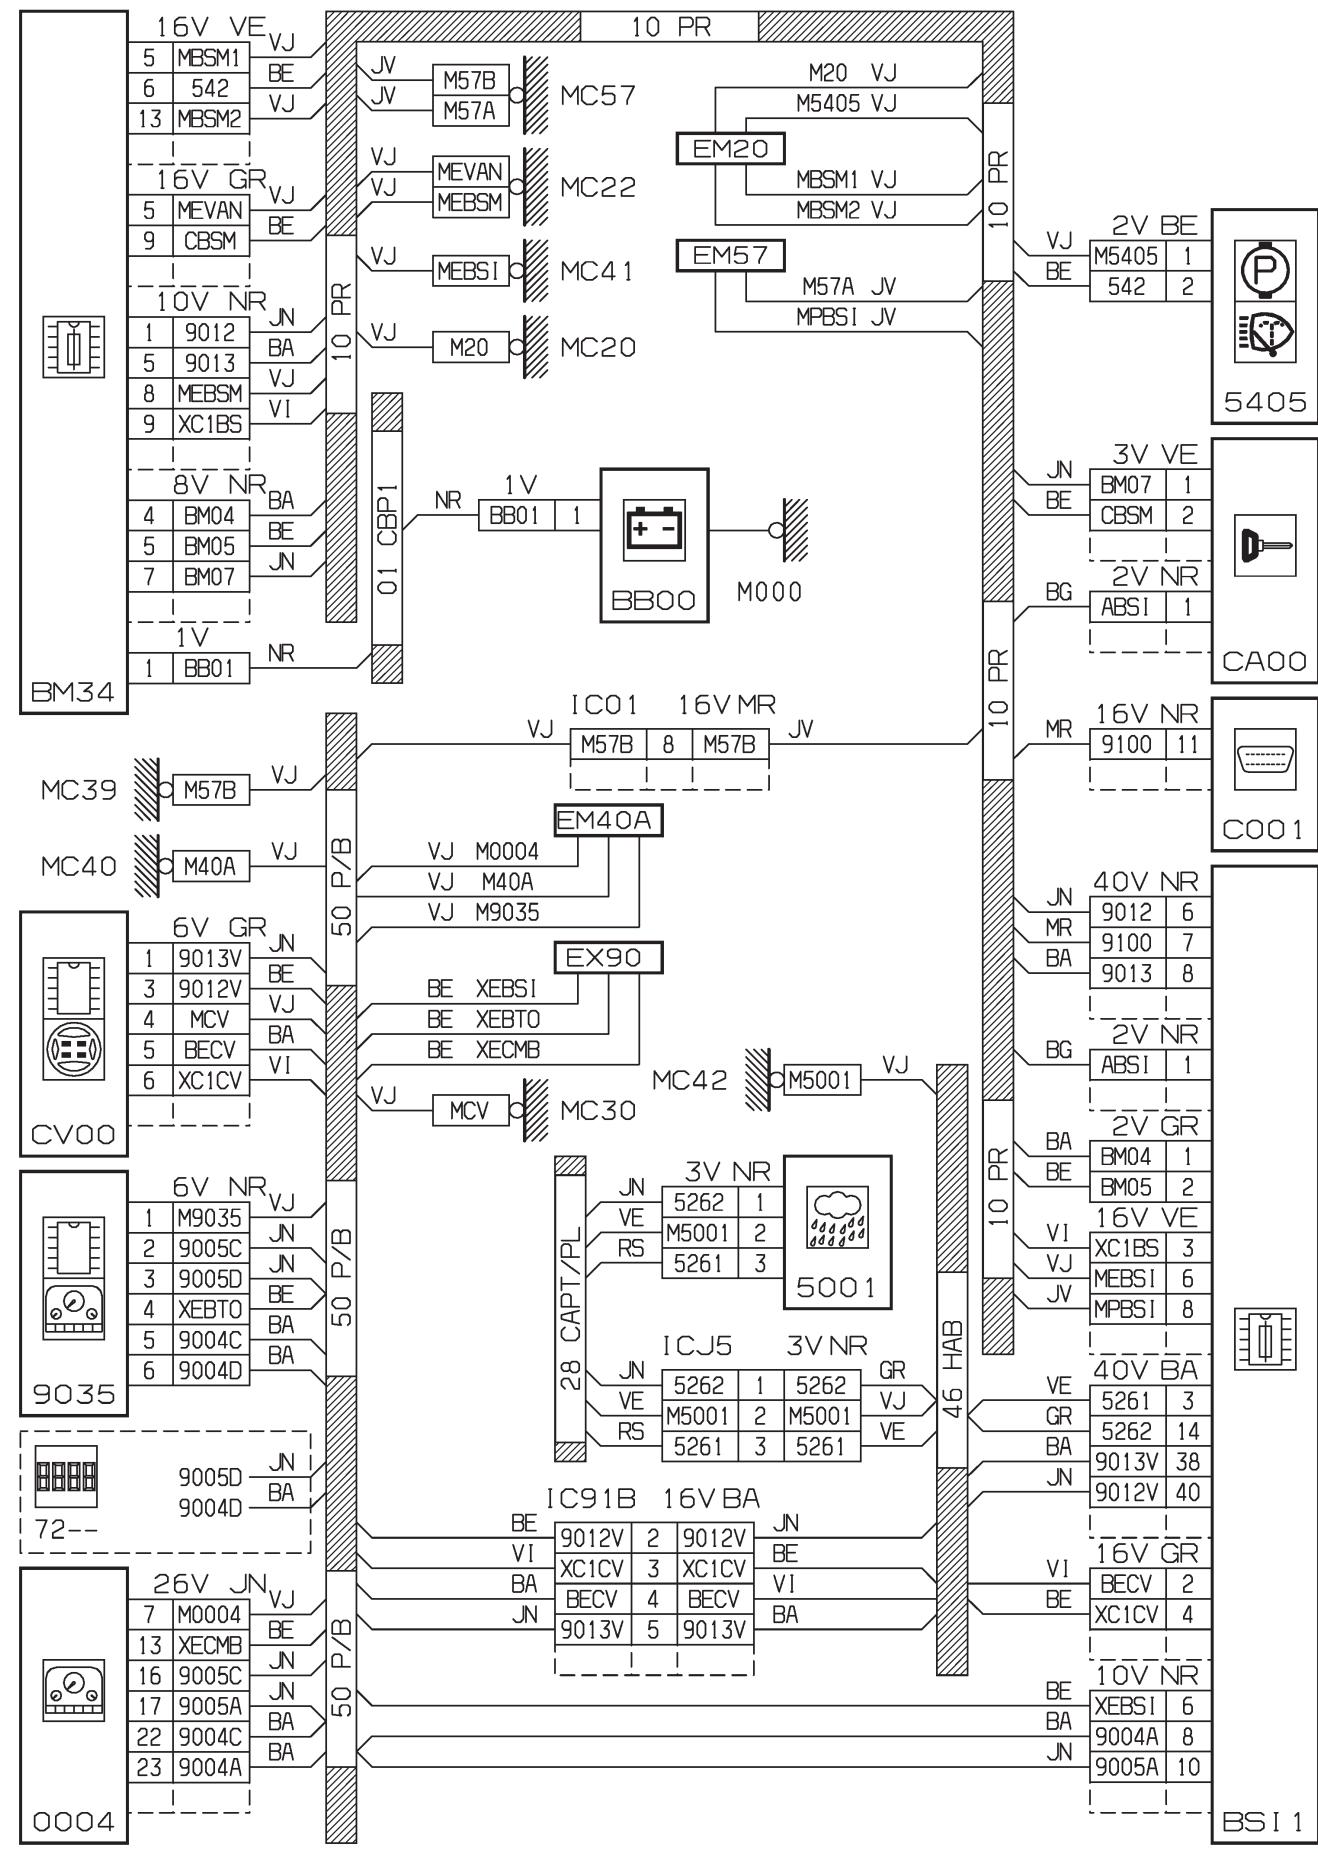
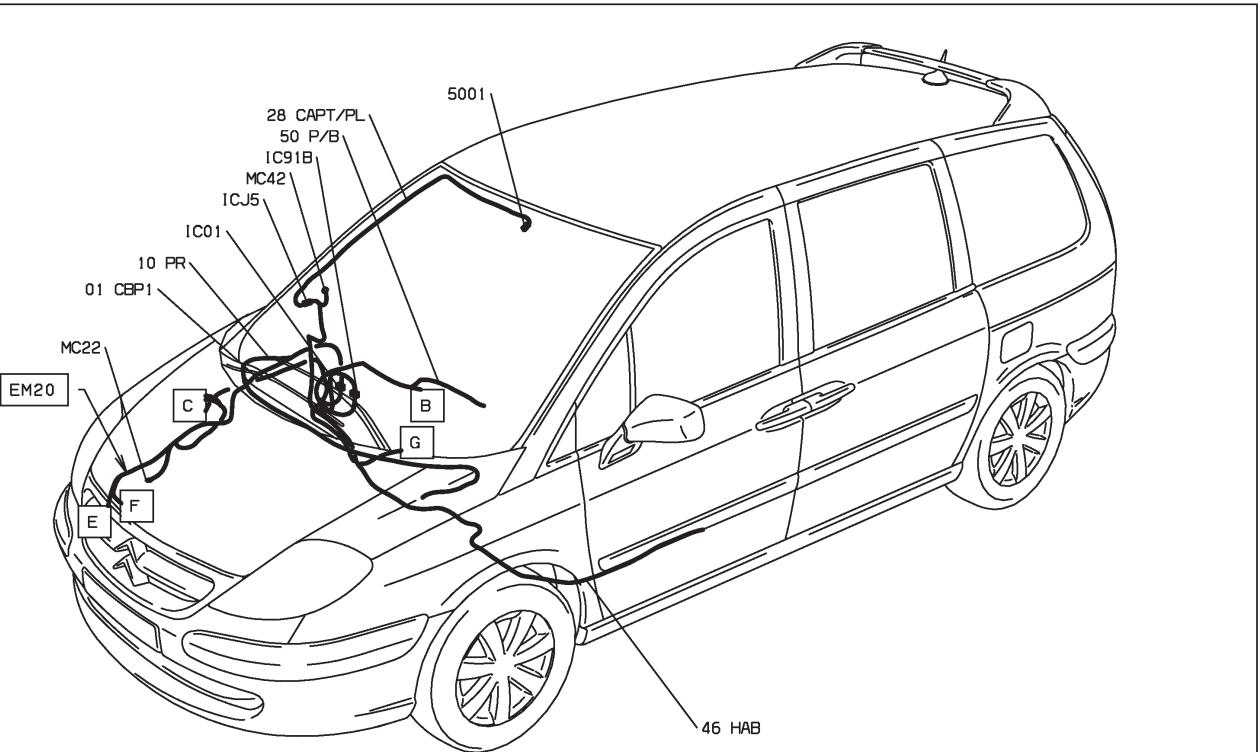
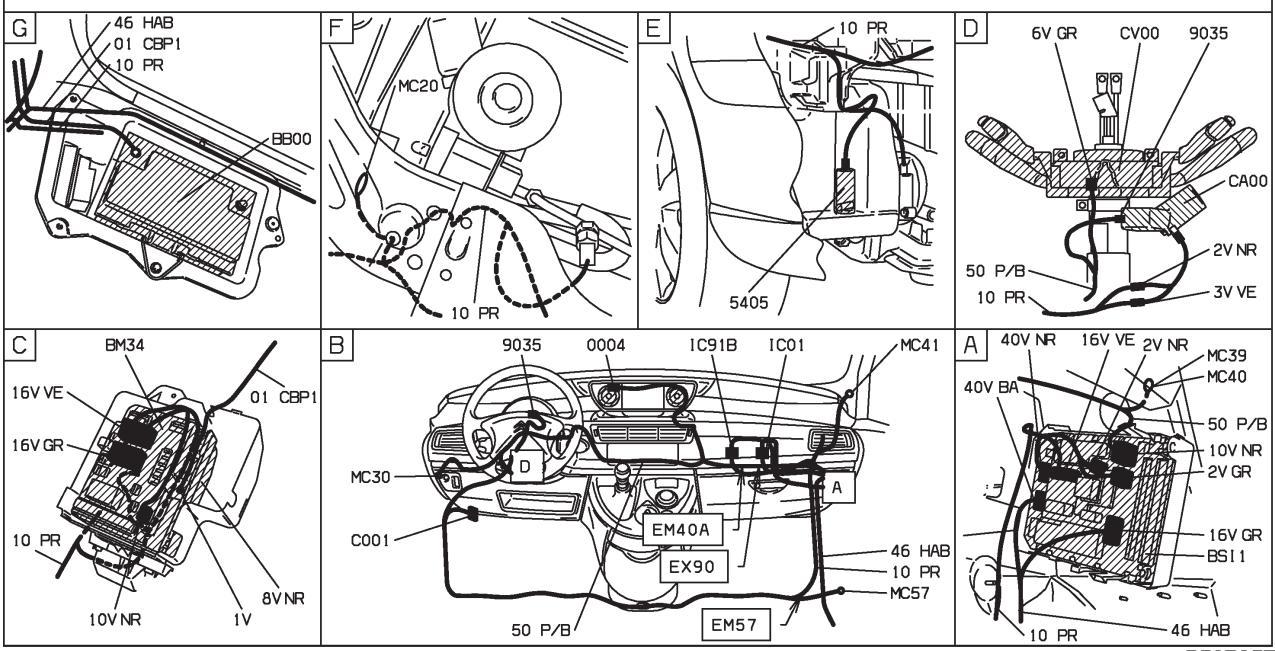
54 : lave-projecteurs
CONDUITE A GAUCHE DEPUIS OPR 09276
